# Aplicação de protocolo ambiental nos corpos hídricos da cidade de São João da Baliza, Roraima

**Citação:** Silva, R. de L., Morais, W. W. C., Lima, M. L. M. de, Gomes, J. P., Santos, R. de L. Aplicação de protocolo ambiental nos corpos hídricos da cidade de São João da Baliza, Roraima. *RBCA* 2021, 10, 1. p.9-18  
<https://doi.org/10.47209/2317-5729.v.10.n.1.p.9-18>

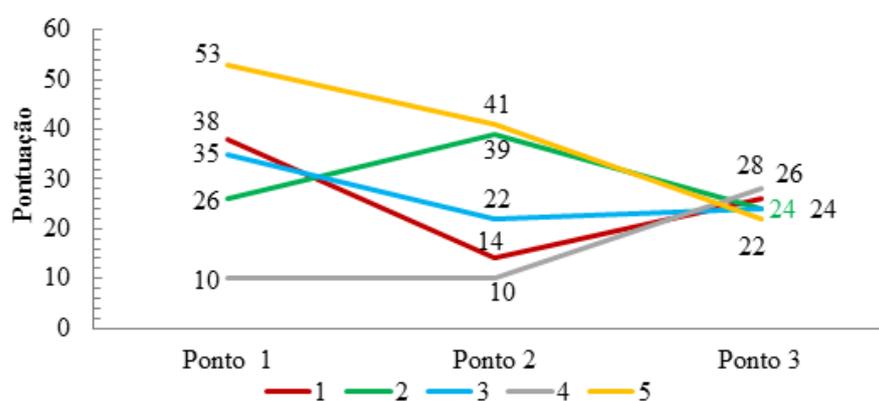
Foi observado em 93% dos trechos a classificação na categoria de “impactado”, que sugere uma pontuação de 0 a 40 pontos. Porém, em dois trechos de um mesmo corpo hídrico obtiveram pontuação acima de 40 pontos e menor que 60, sugerindo trecho com “alterações” (Figura 2). Na figura 2 destacam-se o ponto 1 (53 pontos) e ponto 2 (41 pontos) do corpo hídrico 5, por serem os maiores valores obtidos no estudo, sendo classificados com alterados. O ponto 1 é o local utilizado para a captação de água do município, pode ser observado na figura 1 que o local possui baixa influência populacional, além de apresentar nascente com área de preservação permanente conservada. Já o ponto 2 diminuiu sua pontuação em relação ao ponto 1 devido à presença de erosão, a coloração da água que passou de transparente para turva, menor diversidade de habitats, desflorestamento acentuado, margens instáveis, influência antrópica intensa e ausência de vegetação aquática.

**Figura 2.** Pontuação obtida pela aplicação do protocolo em cada trecho dos corpos hídricos avaliados na área urbana do município de São João da Baliza, RR.

Em contraposição os pontos 1 e 2 do corpo hídrico 4 destacaram-se pelas menores notas do estudo. O desempenho pode ser explicado devido a ocorrência de invasões, portanto as residências não possuem água tratada ou esgoto. Em virtude disso, os munícipes deste local constroem suas casas nos leitos dos corpos hídricos como forma de facilitar a obtenção de água e o descarte de esgoto, causando danos ambientais significativos para o meio ambiente.

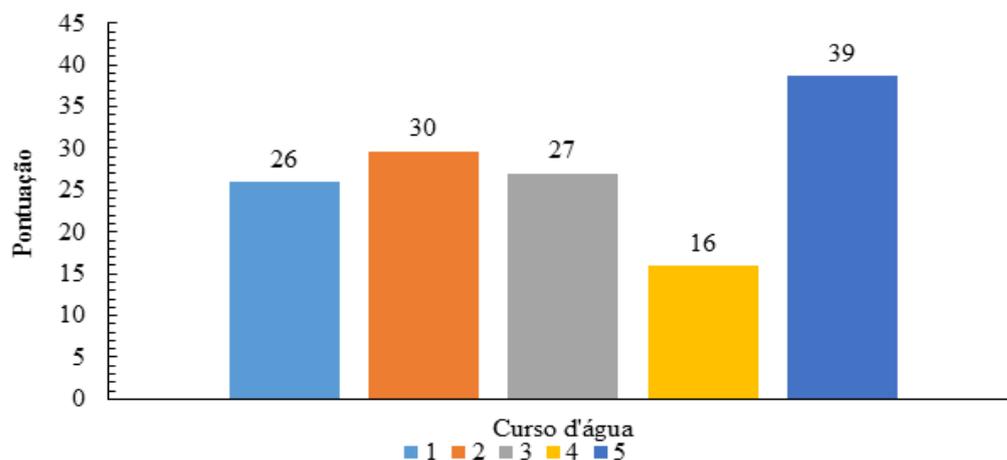
*et al.* (2010) os valores obtidos neste estudo foram inferiores aos obtidos pelos autores nas cidades de Boa Vista, RR, que apresentou trechos classificados como naturais em corpos hídricos na área urbana e em Capela, SE, com pontuações em ambiente de proteção, variando de 71 a 95 pontos, respectivamente (Figura 3).

**Figura 3.** Média de pontuação dos corpos hídricos presentes na área urbana do município de São João da Baliza, RR.

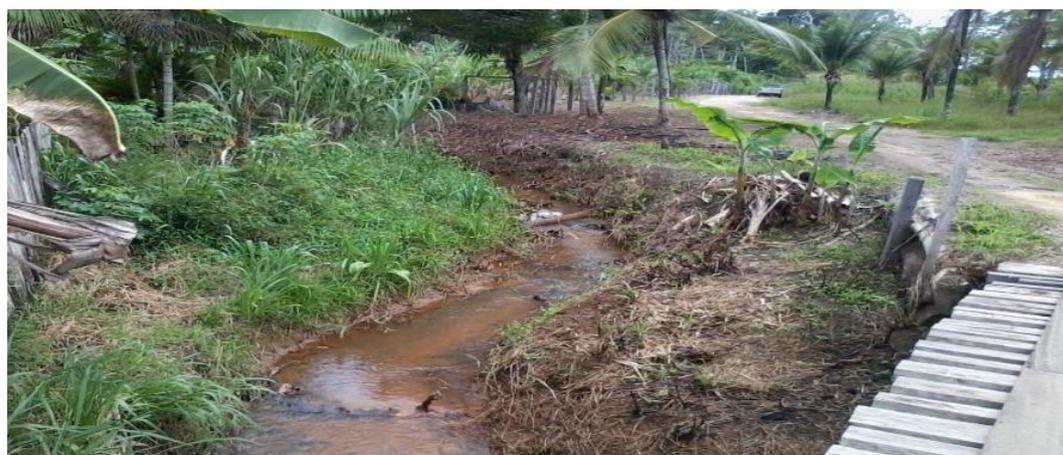
- **Corpo hídrico 1:** apresenta nascente na borda do perímetro urbano, com proximidade a uma serra, elevação média de 134 m, trechos com variação de largura entre 1,5 e 30 m e profundidade inferior a 1 m. No percurso do córrego há a presença de empreendimentos como posto de lavagem de veículos e marcenaria (Figura 4). Este corpo hídrico deságua após do lago de captação de água da Companhia de Água e Esgoto de Roraima (CAER).

**Figura 4.** Caracterização do corpo hídrico 1 (ponto 1) na área urbana no município de São João da Baliza, RR.

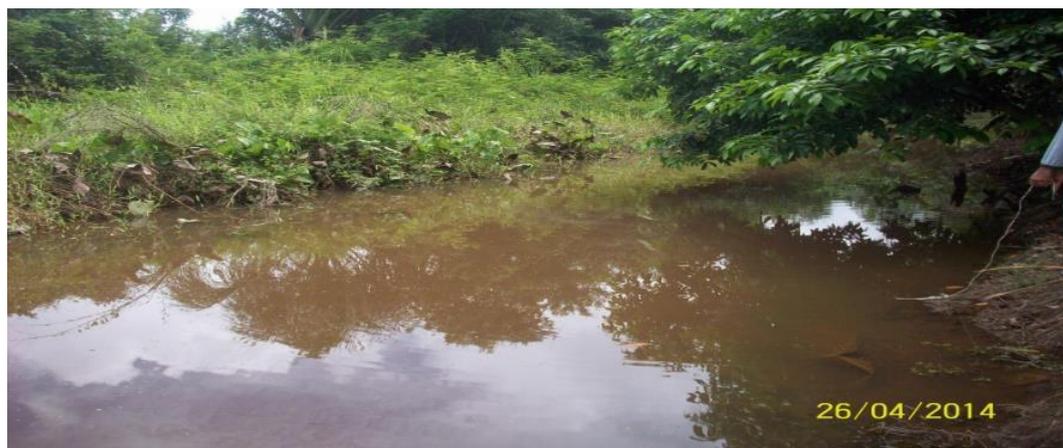
- **Corpo hídrico 2:** elevação média de 132 m, largura de 2,5 m e profundidade inferior a 1 m. Seu leito está localizado em uma pequena extensão da cidade (Figura 5).

**Figura 5.** Caracterização do corpo hídrico 2 (ponto 2) na área urbana no município de São João da Baliza, RR.

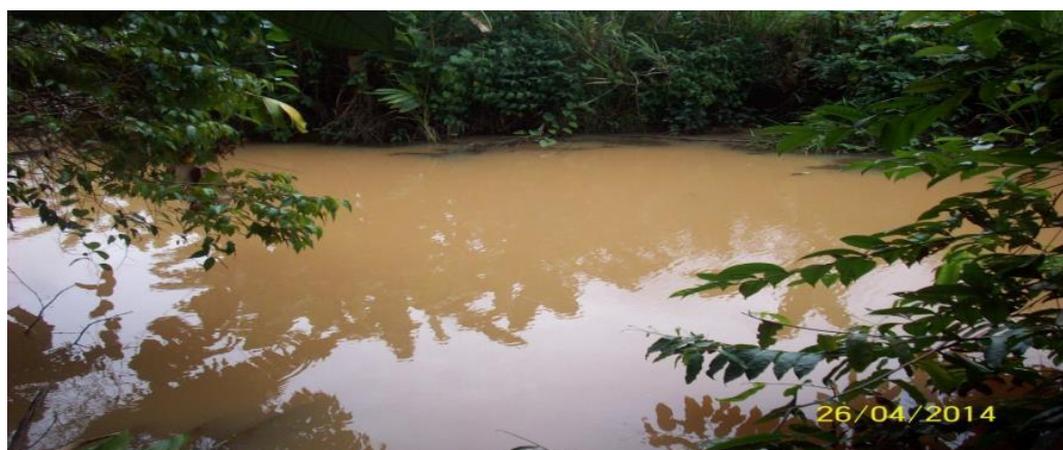
- **Corpo hídrico 3:** este corpo hídrico percorre a área urbana cortando grande parte da cidade e apresenta trechos canalizados. Elevação média de 135 m, profundidade média de 2 m, largura não superior a 10 m, em alguns trechos menor que 1 m (Figura 6). Apresenta empreendimentos em suas margens como serralheria, serraria, além do despejo de esgoto doméstico.

**Figura 6.** Caracterização do corpo hídrico 3 (ponto 1) na área urbana no município de São João da Baliza, RR.

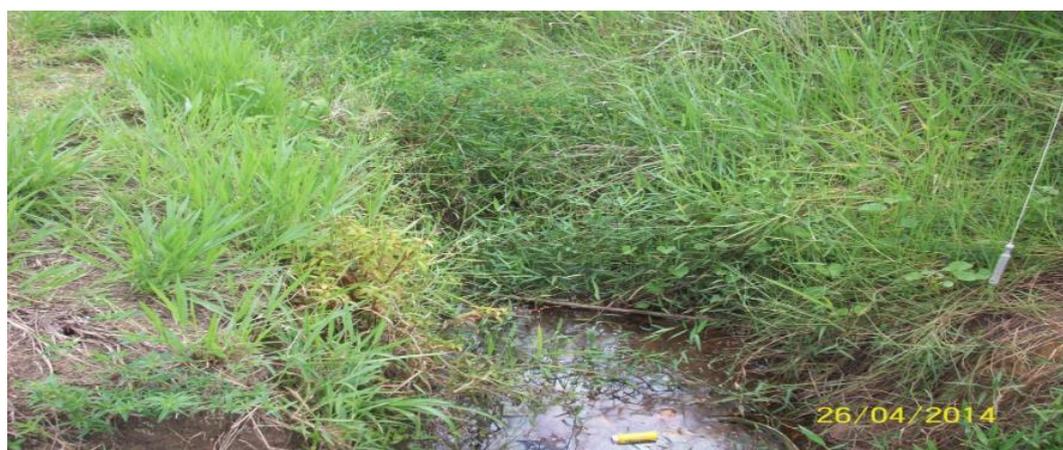
- **Corpo hídrico 4:** o ponto mais crítico, localizado próximo ao antigo local de despejo de lixo da cidade e do cemitério municipal, onde há a presença de várias residências, com despejo de esgoto a céu aberto. Apresentou larguras que variavam de 1 m a 15 m, profundidade inferior a 1m e elevação média de 134 m.

**Figura 7.** Caracterização do corpo hídrico 4 (ponto 2) na área urbana no município de São João da Baliza, RR.

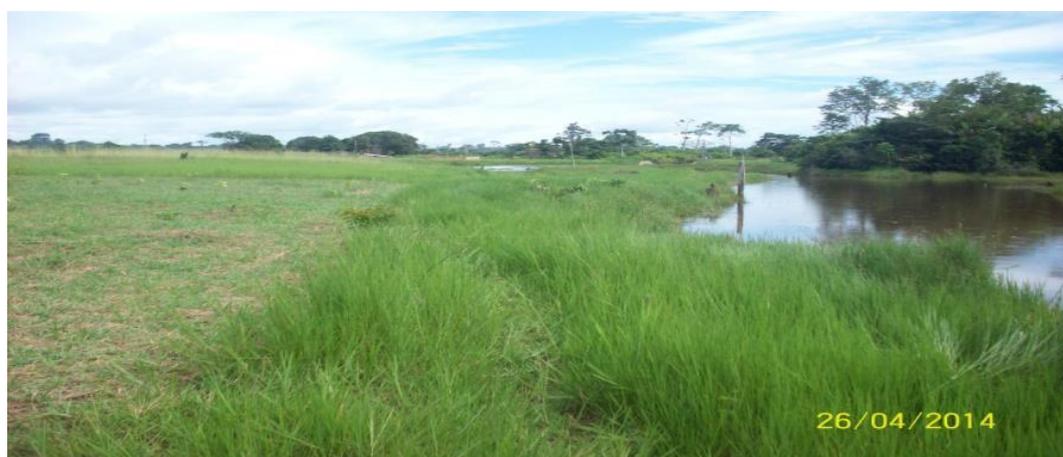
- **Corpo hídrico 5:** corpo hídrico que apresenta em um de seus trechos o ponto de captação de água do município pela Companhia de Águas e Esgotos de Roraima (CAER). Contudo os corpos hídricos 1 e 2 deságuam neste corpo hídrico, popularmente chamado de “Rio baliza”. Apresenta elevação média de 129 m, largura de 2 a 20 m e profundidade menor que 5 m.

**Figura 8.** Caracterização do corpo hídrico 5 (ponto 1) na área urbana no município de São João da Baliza, RR.
