**URBANIZAÇÃO EM ÁREA DE RISCO: DIAGNÓSTICO DOS IMPACTOS SOCIOAMBIENTAIS DO RIO PIRARARA NO MUNICÍPIO DE CACOAL RONDÔNIA.**

JUSCIDALVA RODRIGUES DE ALMEIDA  
Bióloga, Mestranda em Geografia (PPGG/UNIR)  
geografiadalva@gmail.com

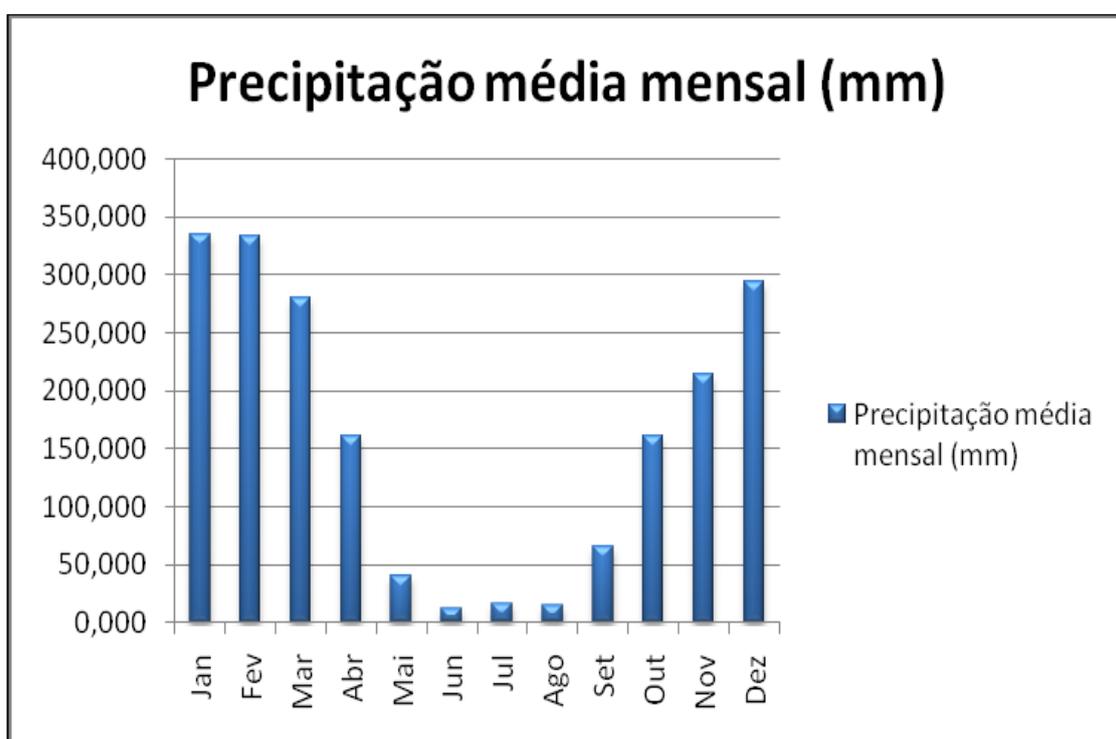
**Gráfico 1:** Precipitação média mensal (mm) do município de Cacoal. **Fonte:** SIPAM, 2015

Neste período a região é influenciada pela Massa Polar Atlântica e contribui para a formação de anticiclones que se deslocam em direção a região Amazônica, provocando o fenômeno da friagem, onde as temperaturas podem ser inferiores a 12° C. Tendo uma média climatológica da precipitação pluvial para os meses de junho, julho e agosto abaixo de 20 mm/mês conforme gráfico 01.

As estações são compreendidas em estação chuvosa entre os meses de outubro a abril, e o período mais chuvoso entre os meses de novembro a março, no qual se concentra mais de 74% da precipitação total anual; e uma estação seca compreendida entre os meses de maio a setembro, período de escassez de chuva, sendo ainda mais crítico de junho a agosto, período em que a precipitação não ultrapassa 3% do total anual (SIPAM, 2015).

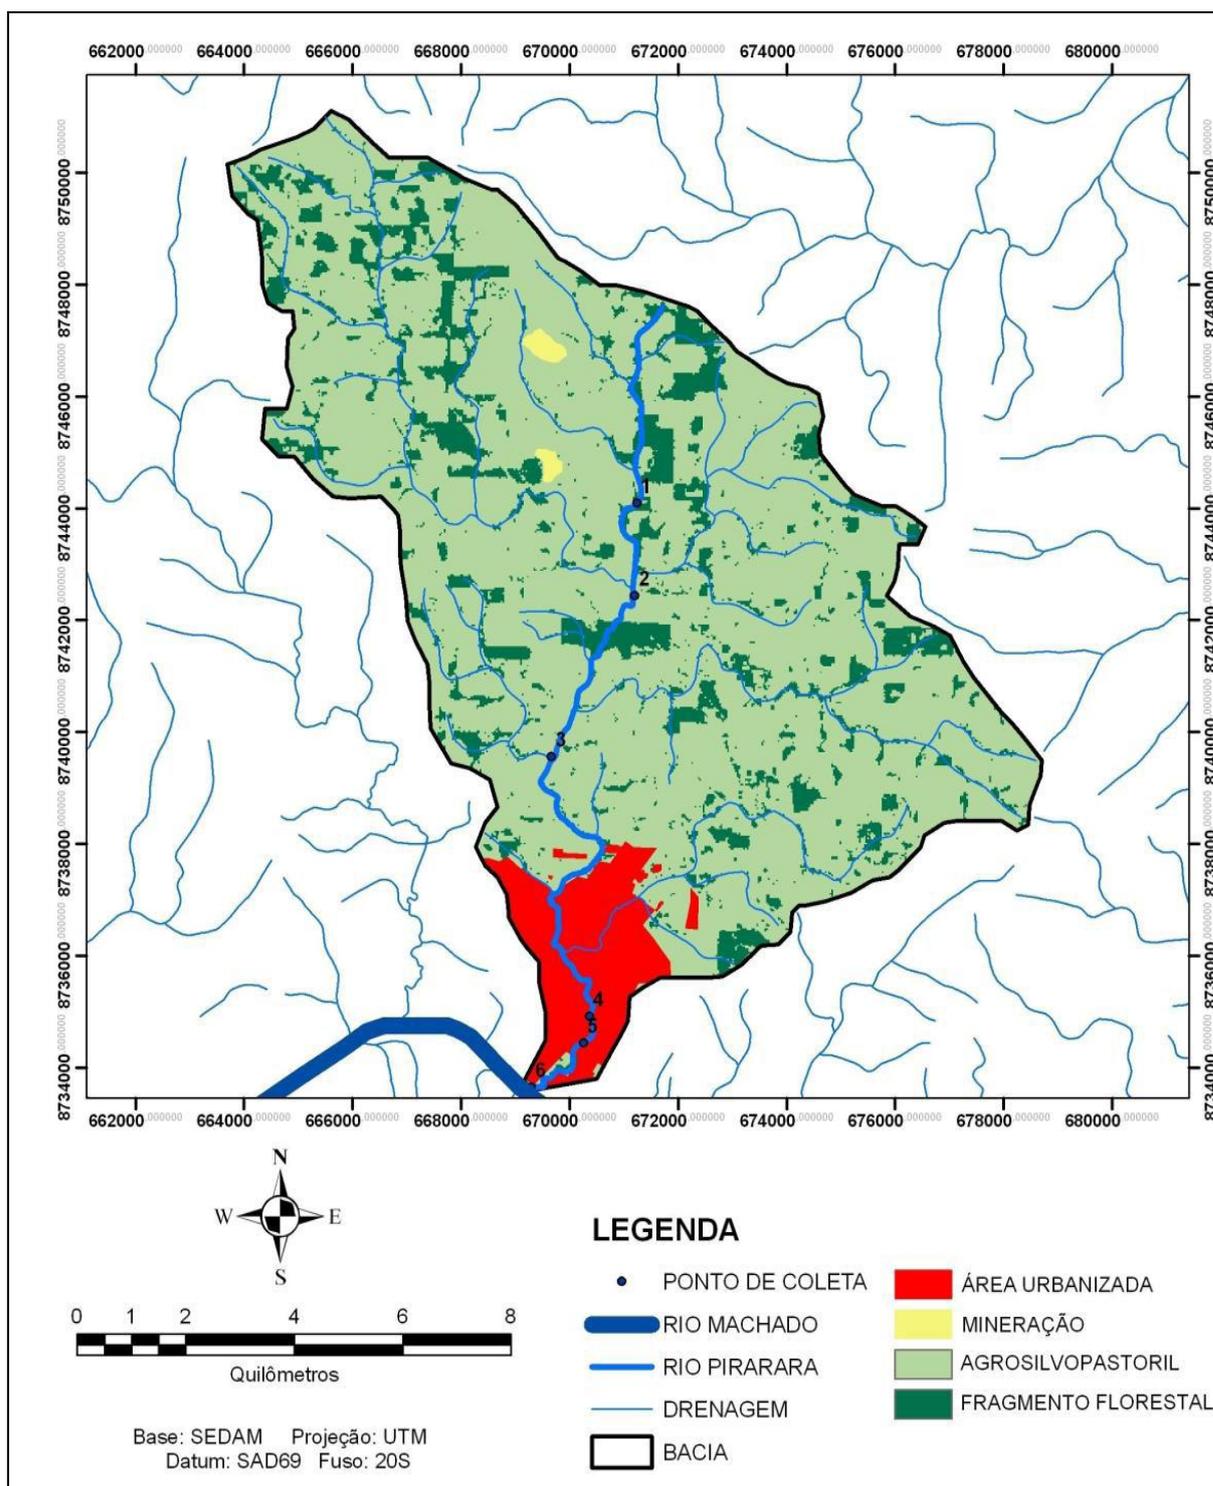
**Figura02:** Mapa de uso e ocupação da bacia do Rio Pirarara  
**Fonte:** INPE/SEDAM -2011

O rio Pirarara apresenta ocupação diversificada, com destaque para área de ocupação urbana e na área rural com predomínio da agropecuária. As classes de uso e ocupação das terras encontradas nesta bacia a área urbana ocupa 7,78 km<sup>2</sup> e que corresponde 778 hectares, abrangendo 6, 29 % da área total da bacia (figura 1).

De acordo com o mapa de uso e ocupação da bacia do Rio Pirarara, no perímetro urbano as áreas de mineração e fragmentos florestais apresentam menor percentagem de uso. No entanto, as áreas de vegetação compõem a mata ciliar, a maioria reflorestada, por ter sido devastada para dar lugar a moradias até mesmo áreas de pastagem.

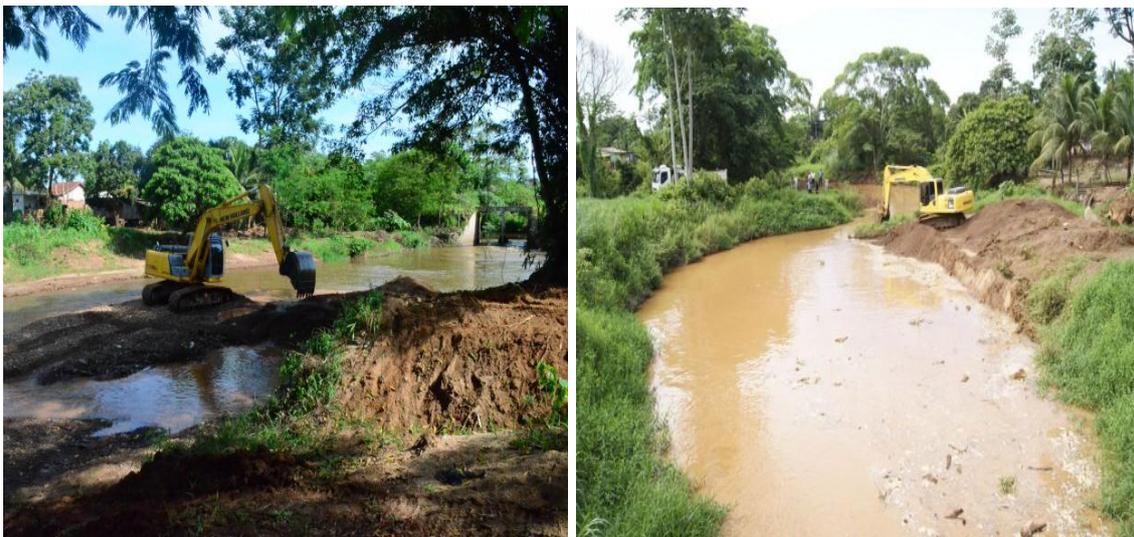
**FIGURA 03:** Processo de desassoreamento Rio Pirarara. **Fonte:** ALMEIDA, J.R., 2015.

O mapa de risco do rio Pirarara (figura 4) traz em destaque as manchas em amarelo indicando os pontos críticos que foram afetados pelas enchentes. Neste perímetro encontram-se diversos imóveis com risco de desmoronamento. Também apresenta maior intensidade de assoreamento, além das pontes estreitas dificultando a passagem da água (figura 3).

Após a enchente ocorrida nos anos de 2013 e 2014 em Cacoal, o rio Pirarara passou pela segunda etapa de limpeza no leito. Os pontos mais críticos compreendem o trecho entre a ponte da Rua Pioneiro e a Anísio Serrão, no bairro Floresta onde boa parte da mata ciliar foi devastada para dar lugar a moradias. No total foram quatro pontos que receberam tratamento, de acordo com a Secretaria Municipal de Meio Ambiente – SEMMA (2014).

De acordo com os técnicos da SEMMA (2014), foram retirados de 70 a 100 toneladas de resíduos do rio. Parte destes é depositado nas encostas. Essa medida ajuda na contenção da água dentro da caixa do rio. Apesar da força da água, pelo menos 70% fica nas encostas, cada etapa da operação dura em média oito horas.

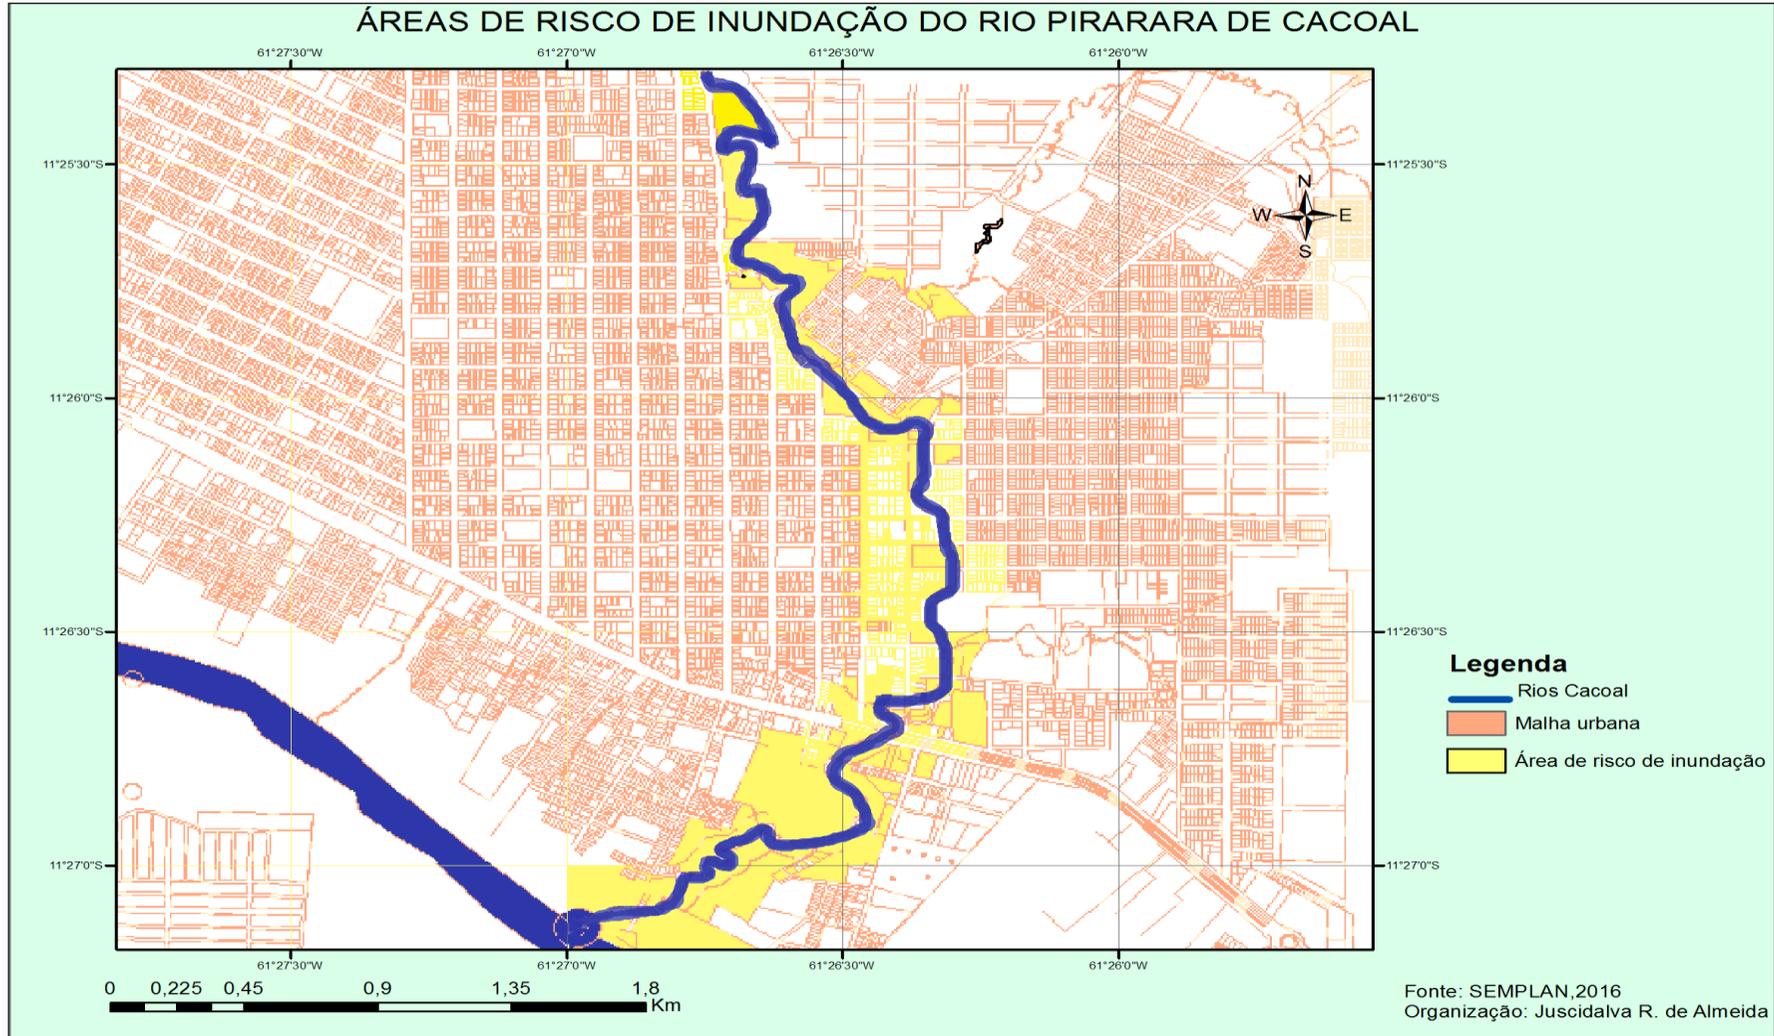
**Figura 03:** Mapa de risco de inundação do Rio Pirarara de Cacoal.

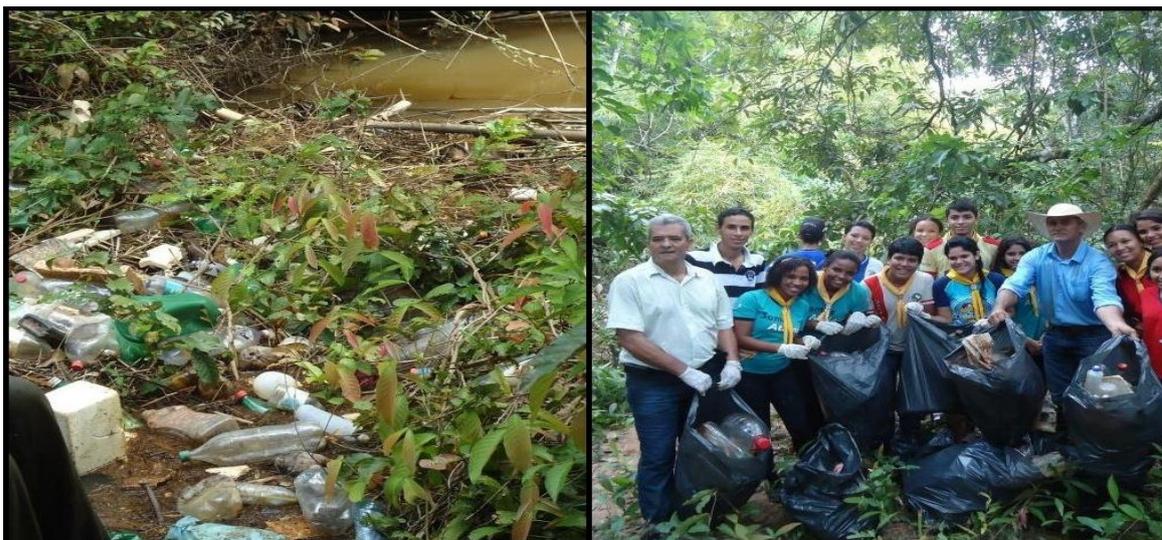
**FIGURA 05:** Acúmulo de lixo e coleta no Rio Pirarara. **Fonte:** SEMMA 2014.

Esta realidade não é diferente no município de Cacoal. As águas do Rio Pirarara apresentam vários indicadores de poluição e são consideradas impróprias para o consumo humano. A contaminação da água interfere na saúde das pessoas, na auto-regulação e no funcionamento dos ecossistemas. A vegetação existente no local caracteriza-se dos tipos arbustivos, herbáceos e lianas (cipós), sobreposto de lixos (figura 05).

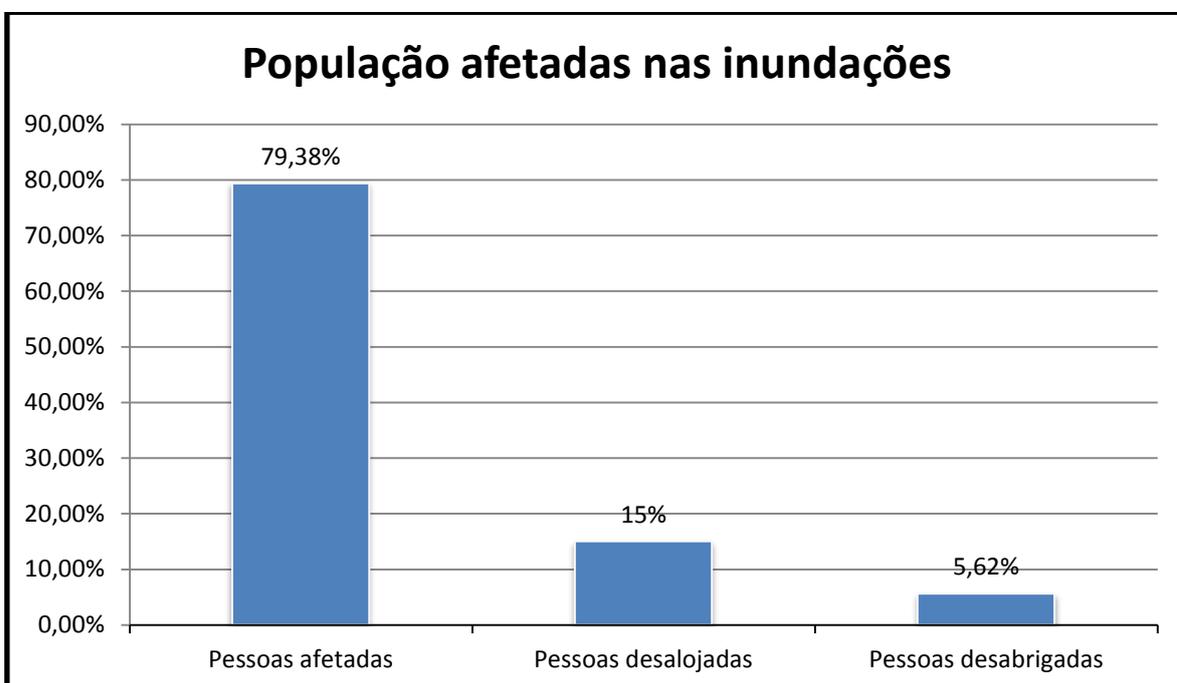
**Gráfico 02:** População afetadas pelas enchentes. **Fonte :** CPRM, 2012.

De acordo com levantamento da secretaria de Assistência social e relatório da (CPRM, 2012), as pessoas afetadas com as enchentes do rio Pirarara somam o total de 3.200. Destas, 420 famílias ficaram desalojadas e 160 desabrigadas. No entanto, não houve nenhuma vítima fatal.

Considerando o número de pessoas vitimadas pelas enchentes, 580 famílias foram acolhidas pela SEMAST- Secretaria Municipal de Assistência Social. Destas, 15% ficaram apenas desalojadas. Após 15 dias retornaram para suas casas. Mas ainda 5,62% restavam desabrigadas. Estas famílias tiveram ajuda da prefeitura de Cacoal para custear os aluguéis de casas e também foram contempladas com o programa Minha Casa Minha Vida, considerando que seus antigos imóveis foram destruídos (Gráfico . 2).

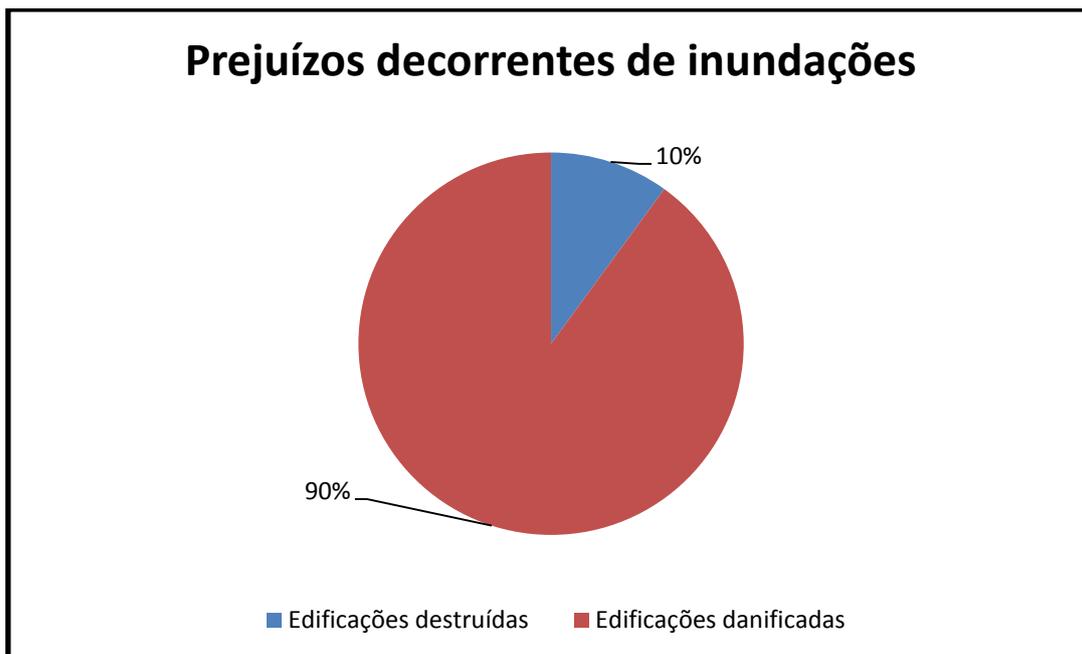
**Gráfico 03:** Danos provocados pela enchente, **Fonte:** CPRM, 2012.

Já em 2014, a última enchente em Cacoal afetou 1.200 pessoas. Os prejuízos decorrentes das inundações causaram destruições de 09 edificações e 200 foram somente danificadas, tais como: sistema de energia e transporte, pontes, ruas, calçamento (Graf. 03).

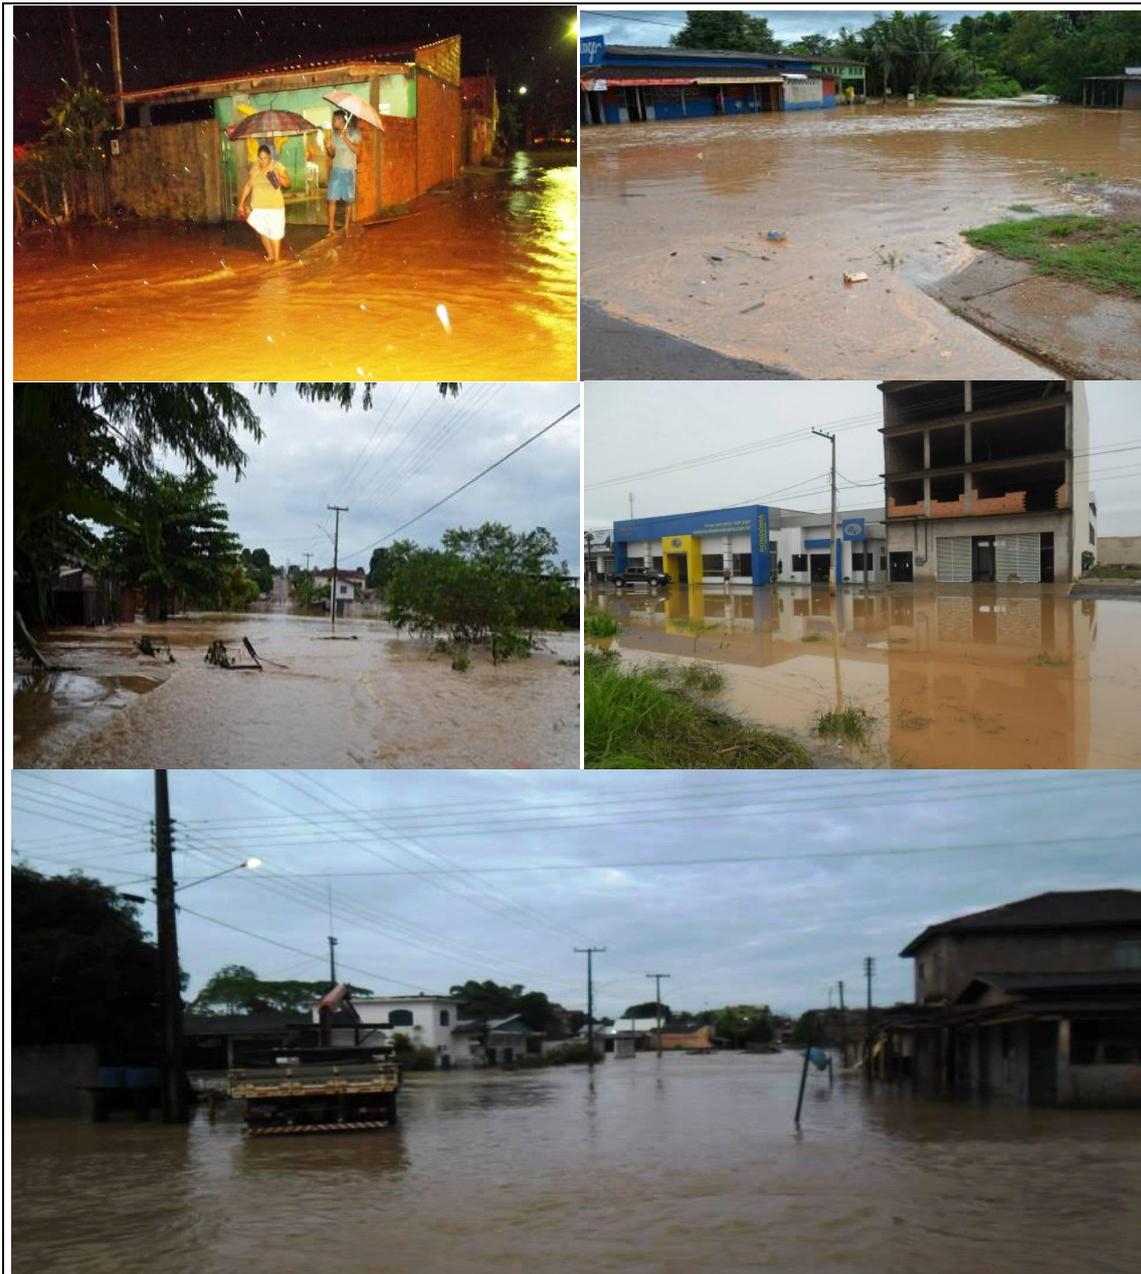
**Figura06:** Alagamento de dos Bairros Floresta, Princesa Izabel, **Fonte:**ALMEIDA,2014.

Atualmente o solo da margem do rio Pirarara, trecho que sofreu degradação ambiental, é ocupado por moradias, considerado área de risco, devido às enchentes que têm ocorrido. Em 2014, a enchente atingiu mais de 1.000 (mil) famílias. Houve muitos danos materiais à população, além do risco de contaminação com o alagamento desde residências, escolas, unidade básica de saúde e empreendimentos comerciais, (figura 6).
