Proposta de material didático para compreensão dos riscos relacionados às terras caídas: estudo de caso associado à dinâmica territorial da comunidade São Luiz do Macari, Tefé - AM

Proposal of didactic material to understand the risks related to fallen lands: a case study associated with the territorial dynamics of the community of São Luiz do Macari, Tefé - AM

Revista Presença Geográfica
Fundação Universidade Federal de Rondônia, Brasil
ISSN-e: 2446-6646
Periodicidade: Frecuencia continua
vol. 11, núm. 1, Esp., 2024
rpgeo@unir.br

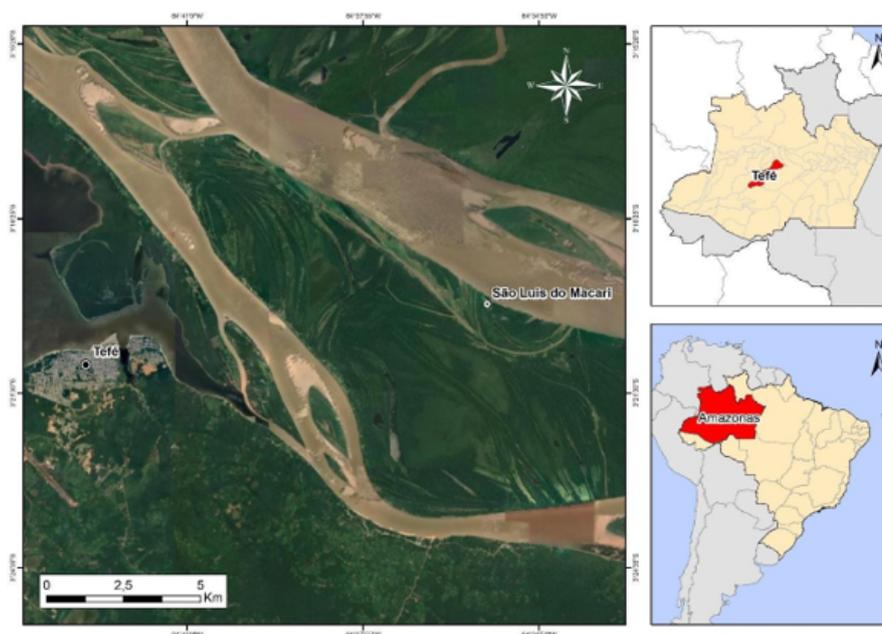
FIGURA 1
Localização da comunidade São Luiz do Macari

A comunidade de São Luiz do Macari está situada nas margens direitas do rio Solimões, no município de Tefé, localizado na região Centro-Oeste do Amazonas, especificamente na Ilha do Tarárá. Essa área é uma planície de inundação de várzea, como ilustrado na figura 1. A comunidade passa por um processo de deslocamento, estando estabelecida em duas coordenadas geográficas distintas: a comunidade I está nas coordenadas de latitude $3^{\circ}19'51.41''\text{S}$ e longitude $64^{\circ}35'46.43''\text{O}$, enquanto a nova comunidade II está localizada na latitude $3^{\circ}20'42.27''\text{S}$ e longitude $64^{\circ}35'46.75''\text{O}$.

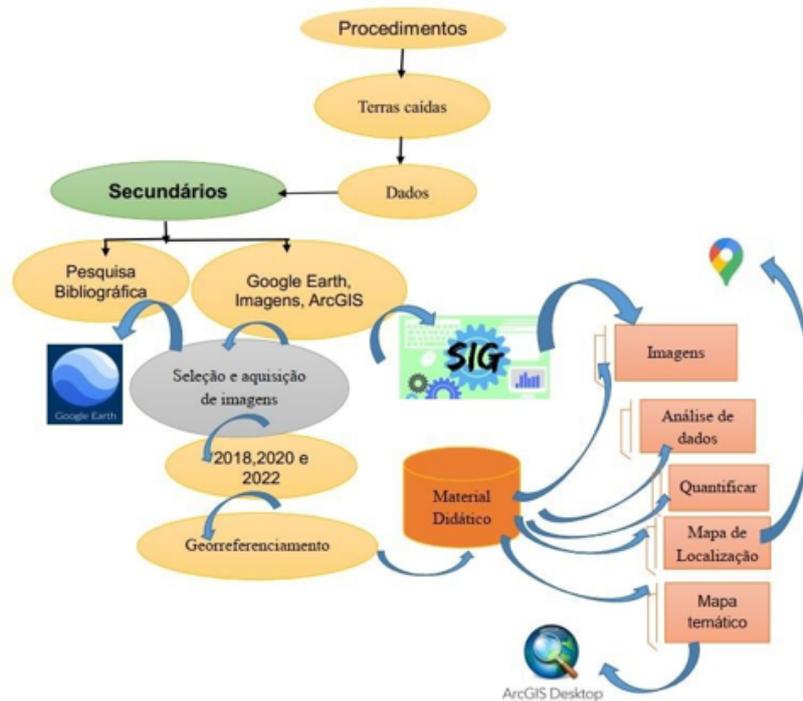
FIGURA 2
Fluxograma metodológico
Fonte: Autores, 2023

As etapas dos procedimentos metodológicos estão sintetizadas a partir do fluxograma acima (Figura 2) para que se compreenda como foram realizada pesquisa e em seguida descrito passo a passo do processo até a sua conclusão.

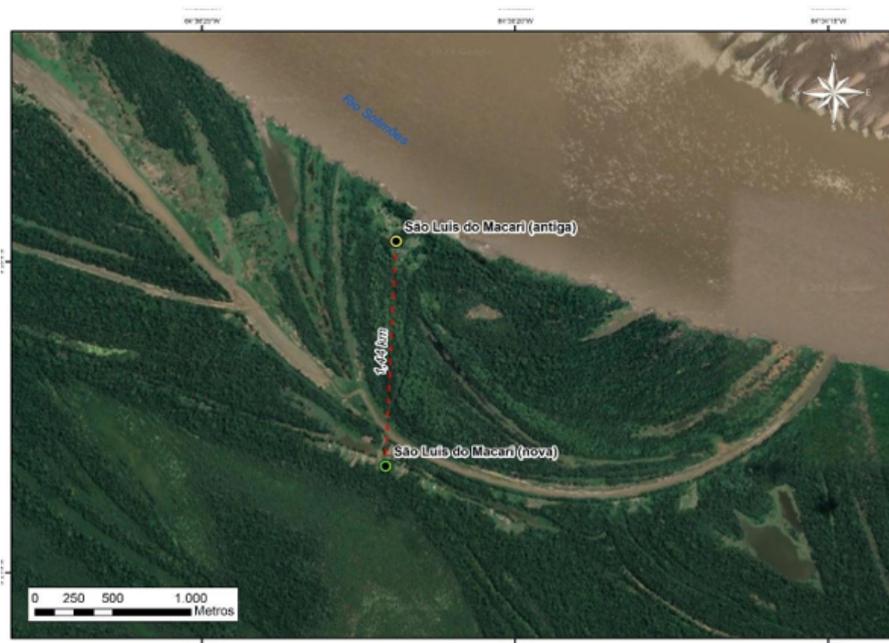
FIGURA 3
Distância em linha reta entre as comunidades
Fonte: Autores, 2023

No ano de 2020, a mudança da comunidade antiga para outro local na Ilha teve uma distância de 1441,96 metros. Durante esse deslocamento, os moradores enfrentaram obstáculos para chegar ao novo local da comunidade, como um 'varador', que, quando seco, exigia aproximadamente 30 (trinta) minutos de caminhada pela floresta. No período da cheia, o acesso à nova comunidade era feito somente pelo paran e furos, utilizando canoas pequenas de 5 metros ou uma canoa com motor rabeta de polpa.

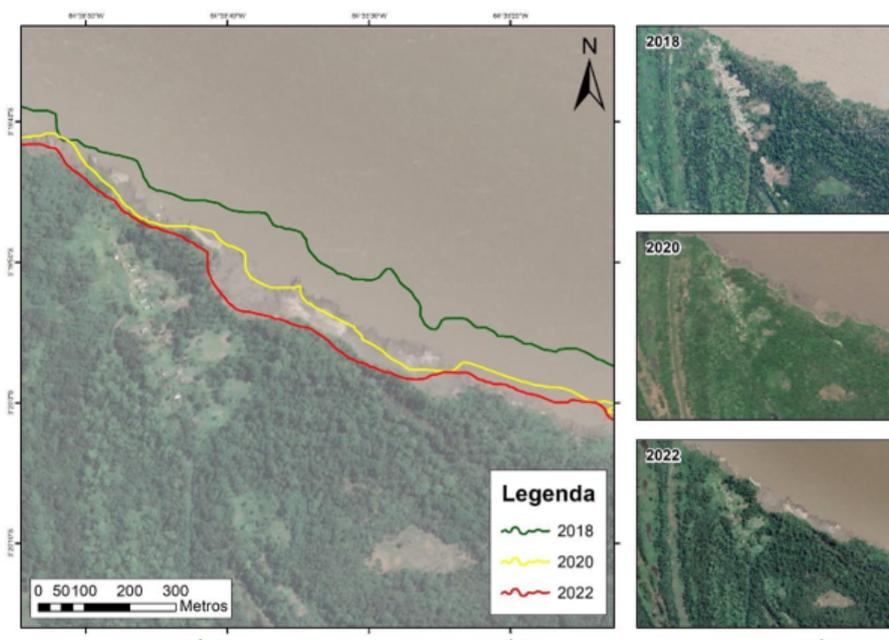
FIGURA 4
Imagens históricas da comunidade
Fonte: Google Earth, Elaboração autores 2023

No ano de 2018, a comunidade era composta por 43 (quarenta e três) casas, incluindo uma instituição educacional, a Escola Municipal Samuel Fritz, construída em alvenaria. Durante o período analisado, da linha verde até a linha azul, a comunidade sofreu um recuo de 116,41 metros.

No ano de 2020, devido a outros deslizamentos de terras caídas, houve uma redução na quantidade de casas, pois os moradores removeram as residências que estavam próximas às margens do rio para reconstruí-las em locais mais afastados. Isso demandou tempo para reconstruir as moradias. Nesse período, da linha azul à linha amarela, o número de casas diminuiu para 27 (vinte e sete), com um recuo da comunidade em 95,87 metros. Após a análise desses dados, verificou-se que em 2022 havia apenas 18 casas na comunidade de São Luiz do Macari, totalizando um recuo de 215,30 metros ao longo dos anos de 2018 a 2022.

Ao realizar essa análise com o uso das geotecnologias, foi possível verificar a extensão da área perdida pela comunidade em metros, impactando diretamente na localidade construída. É evidente nas imagens que, a cada ano, o número de casas diminuiu e a extensão do processo de terras caídas alcançou uma dimensão significativa, levando a população a migrar para outro 'território'. Isso confirma que a comunidade teve um recuo significativo na área ocupada.
