Avaliação do índice de balneabilidade de um igarapé localizado no bairro Novo, município de Porto Velho - RO

Evaluation of the bathing index of a stream located in the Novo neighborhood, municipality of Porto Velho - RO

Revista Presença Geográfica

vol. 13, núm. 1, 2026
Fundação Universidade Federal de Rondônia, Brasil
ISSN-E: 2446-6646
Periodicidade: Frecuencia continua
rpgeo@unir.br

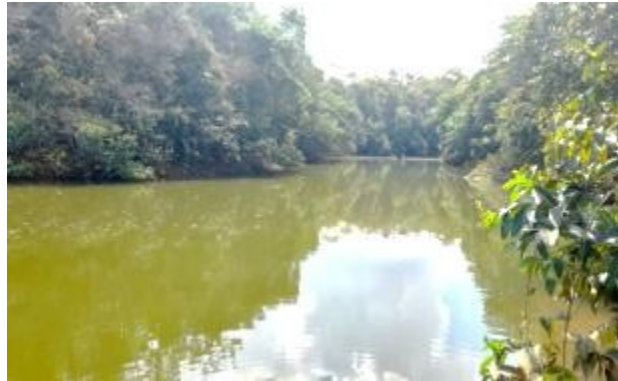
Figura 3

As coletas foram realizadas no dia 27 de julho de 2021 em dois pontos do corpo d'água, sendo o ponto 1 localizado a 8°48'22"S e 63°48'19"W, próximo à estação de tratamento de efluentes do Bairro Novo (figura 3) e o ponto 2 localizado a 8°48'03 e 63°48'18"W, próximo à estação de tratamento de esgoto do Residencial Sevilha (figura 4), onde existe um balneário utilizado para recreação. Os materiais utilizados para coleta foram frascos esterilizados de polipropileno (1L e 250 ml), isopor, funil, balde de aço com corda, luvas descartáveis de borracha/silicone e gelo seco. As amostras foram coletadas a uma profundidade de 30 cm, no sentido contrário à corrente, transportadas refrigeradas até o Laboratório de análise de petróleo, ar, solo, água e efluentes - LAPEF. O parâmetro temperatura foi aferido in loco. As figuras 5 e 6 apresentam as estações de tratamento de esgoto situadas próximo aos pontos de coleta das amostras.

Ponto 1 – Bairro Novo

Conforme exposto na tabela 1, o resultado da análise do ponto 01 ficou no limite do valor máximo permitido pela Resolução CONAMA nº 274/2000 para o parâmetro coliformes termotolerantes, tendo sua condição avaliada como própria e de qualidade satisfatória. No entanto, o parâmetro Oxigênio Dissolvido (OD) ficou abaixo (3,96 mg/L) do valor indicado no inciso VI da Resolução CONAMA 357/2005, o qual cita que o padrão não deve ser inferior a 5 mg/L O₂. Da mesma forma o resultado de DBO foi de 5,21 mg/L, ficando acima do permitido pela legislação (artigo V - DBO 5 dias a 20°C até 5 mg/L O₂).

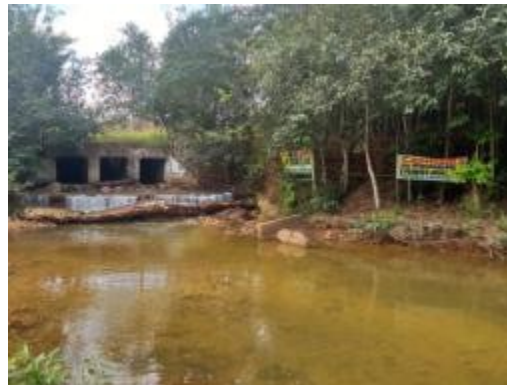
Figura 4

Ponto 2 – Sevilha

Já avaliando o resultado da amostra do ponto 2, percebe-se que o parâmetro coliforme termotolerante (fecal) excedeu o limite permitido de 1.000 coliformes em 100 mL ($2,8 \times 10^3 = 2800$) sendo considerado, portanto, como impróprio para recreação e balneabilidade. Os valores de *E. coli* ficaram no limite do valor máximo permitido (800 NMP/100 mL) e o resultado do parâmetro Oxigênio Dissolvido (OD) foi de 4,05 mg/L, ficando abaixo (3,96 mg/L) do valor indicado no inciso VI da Resolução CONAMA 357/2005, o qual cita que o padrão não deve ser inferior a 5 mg/L O₂.

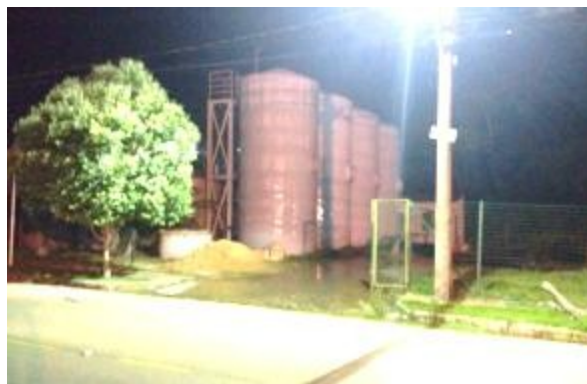
Figura 5
Estação – Bairro Novo
Fonte: Autores (2025)

O Bairro Novo é um dos poucos bairros da cidade com acesso a tratamento de esgoto. No entanto, os moradores relatam que observam vazamentos frequentes na via de acesso principal ao bairro, escoando até uma boca de lobo e desaguando em um igarapé situado às margens da BR 364, localizado a cerca de 10 km do centro do município. Como o corpo d'água é utilizado com fins de recreação, surgiu o interesse de investigar se a qualidade da água superficial é apropriada para balneabilidade. A figura 1 apresenta a localização da área de estudo:

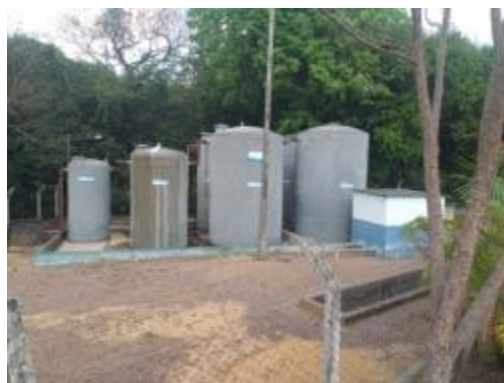
Figura 6
Estação – Sevilha
Fonte: Autores (2025)

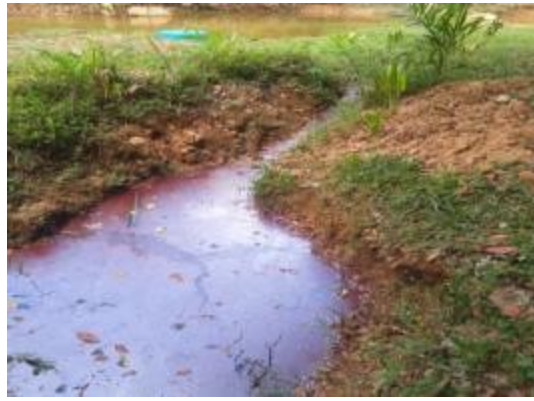
O afluente em estudo corta uma área residencial da cidade e possui características como mata ciliar precária, possível despejo de efluentes domésticos no corpo d'água e presença visível de espuma e lixo em seu leito (figura 7 e 8).

Figura 7
Contaminação
Fonte: Autores (2025)

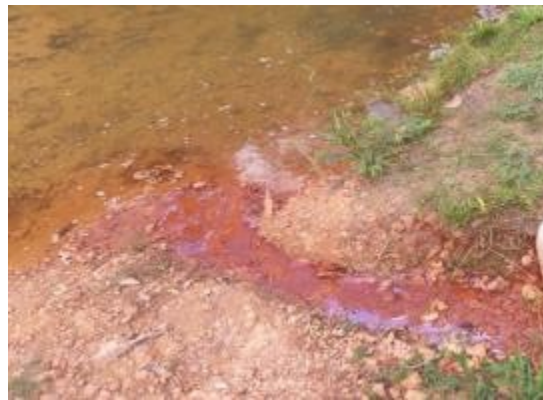
Figura 8
Espuma Ponto 2
Fonte: Autores (2025)

Os resultados mais alarmantes referentes à poluição hídrica foram encontrados no ponto 2, onde os altos índices destas variáveis representam fortes indicadores de atividade antrópica urbana, transformando essa área em um local de potencial risco ambiental, sanitário e social.
