Mapeamento morfométrico de voçoroca no bairro Galo da Serra, Presidente Figueiredo – AM

Morphometric mapping of gullies in the Galo da Serra neighborhood, Presidente Figueiredo – AM

Costa, Rivaldo Junio Araújo da; Alves, Neliane de Sousa; Wachholz, Flávio

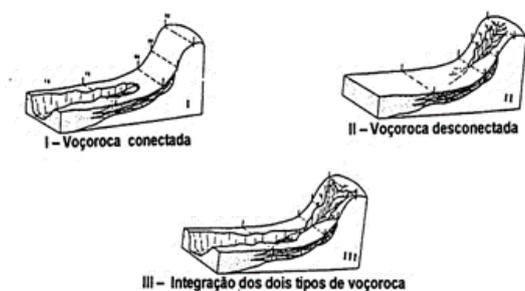
FIGURA 2
Tipos de voçorocas
Fonte: Oliveira (1989)

As voçorocas podem ser classificadas em três tipos: conectadas, desconectadas e integradas (Figura 2).

De acordo com Oliveira (1989) o tipo conectada está relacionado a escoamentos hipodérmicos e/ou superficiais na parte inferior do talude, e podem ser consideradas canais de primeira ordem; o tipo desconectada, localizam-se no topo do talude e estão associadas à drenagem do solo e/ou movimento de massa e não podem ser consideradas canais de primeira ordem porque não estão conectadas a nenhuma rede de drenagem; o tipo integrada é na verdade um cruzamento entre as duas formas anteriores (conectada e desconectada) formando um único corte de erosão. Quanto a suas formas, podem ser classificadas como: linear, bifurcada, ramificada, irregular e retangular (VIEIRA, 2008) (Figura 3).

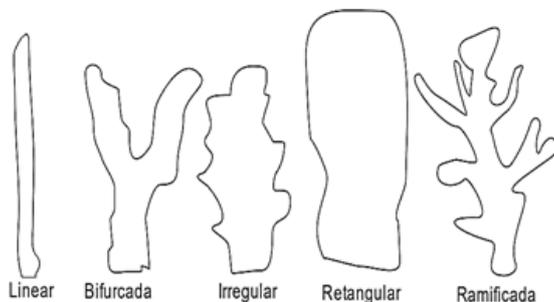
FIGURA 3
Formas de voçorocas
Fonte: Vieira (2008)

Cada forma é resultado de processos específicos e condições ambientais características do local onde ocorre. As voçorocas podem ser classificadas também quanto ao tamanho, pelo volume erodido em m³, conforme se verifica no Quadro 1 (VIEIRA e ALBUQUERQUE, 2004).

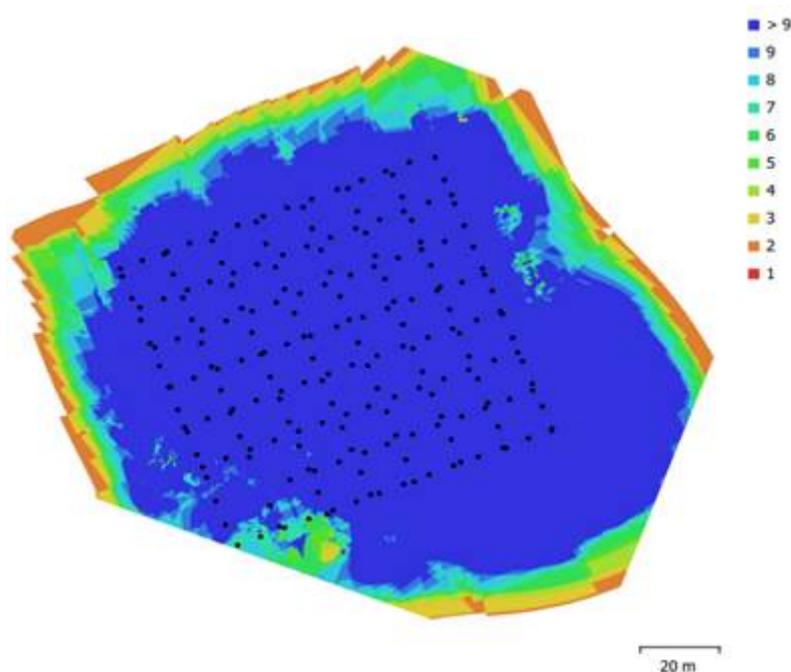
FIGURA 4
Locais de câmera e sobreposição de imagem
Org.: Os autores (2023)

O planejamento do voo foi realizado no aplicativo Pix4D®, enquanto a execução do voo foi realizada no aplicativo DJI GO®. Foram registradas 214 imagens aéreas, com voo a uma altura de 40m, 98% da área de estudo teve sobreposição de imagem maior que 9, sobreposição lateral e longitudinal, resolução do solo de 1,16 cm/pix (Figura 4)

As imagens foram adquiridas sem pontos de controle, utilizando apenas os parâmetros de orientação externa do sistema de navegação e o sistema inercial instalado no Drone. A geração dos ortomosaicos, MDS, MDT, Curvas de nível no MDT e medidas do tamanho, volumes da voçoroca foram obtidas pelo PhotoScan®.

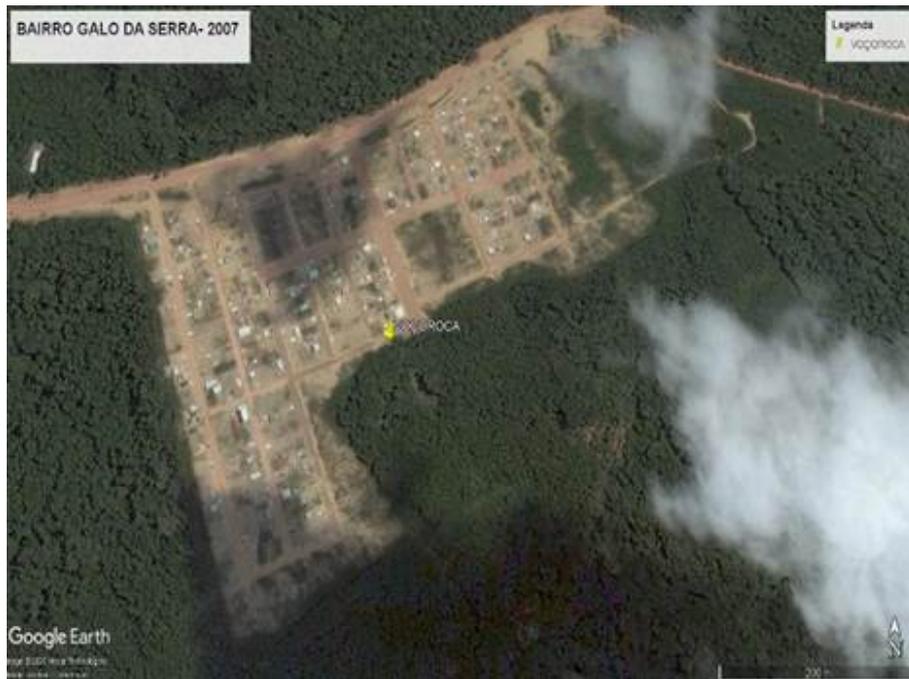
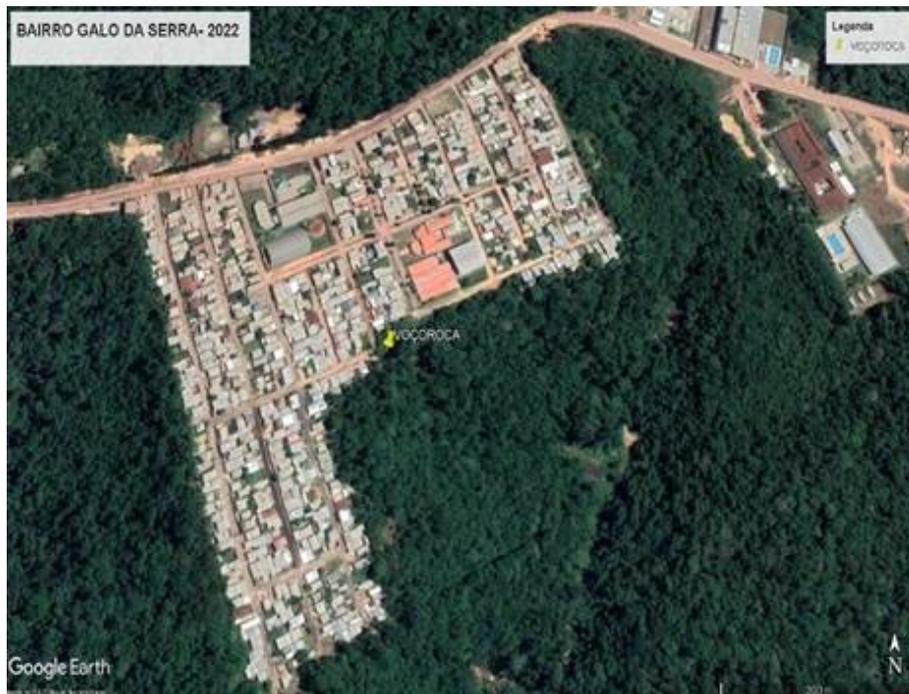
O processo de ocupação da área do bairro Galo da Serra, que se deu de forma rápida como pode ser observado na série histórica de imagens de satélite referente aos anos de 2007 e 2022 (Figuras 5 e 6).

Anteriormente desprezada, por ser distante do centro da cidade, a área passou a ser ocupada rapidamente, neste período caracterizado tanto pela expansão da malha urbana quanto pelo aumento populacional. A ampliação da malha urbana contribuiu para reduzir as áreas verdes e ampliar a ocupação de áreas inadequadas à construção de habitações.

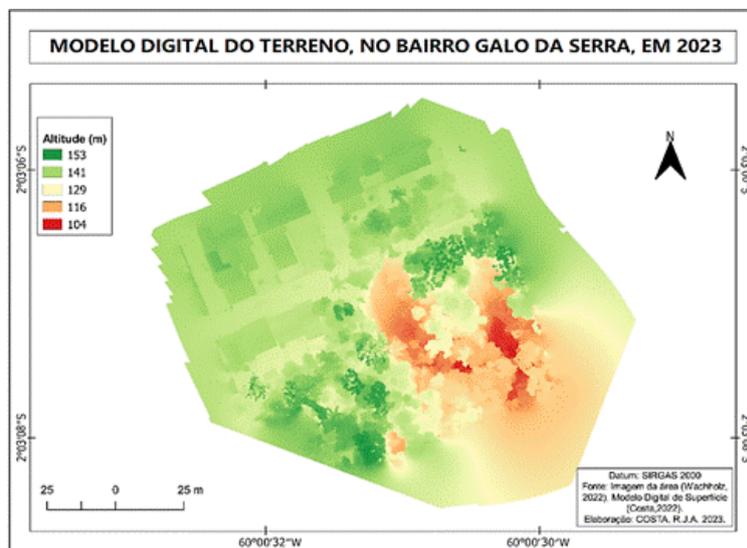
FIGURA 7
Mapa do Modelo Digital de Superfície
Org.: Os autores (2023)

O uso do MDS auxilia na elaboração de projetos urbanos, onde objetos como construções, vegetações e calçamentos precisam ser considerados, a exemplo da Figura 7. Neste modelo, estão presentes a altitude de todos os objetos presentes na superfície topográfica, como vegetação e edifícios.

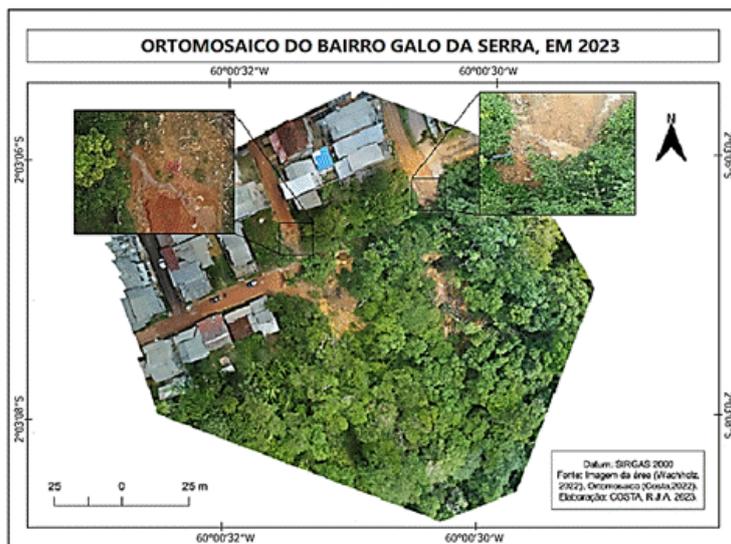
FIGURA 8
Mapa do Modelo Digital de Superfície
Org.: Os autores (2023)

Entre os vários aspectos observados, no que tange a influência antrópica no surgimento e na expansão das voçorocas na área, podem ser listados a rede de drenagem, desmatamento, como visto no ortomosaico abaixo (Figura 8). Esses fatores não ocorrem isoladamente, estão associados (combinados) a fatores naturais como o clima e a declividade do terreno.

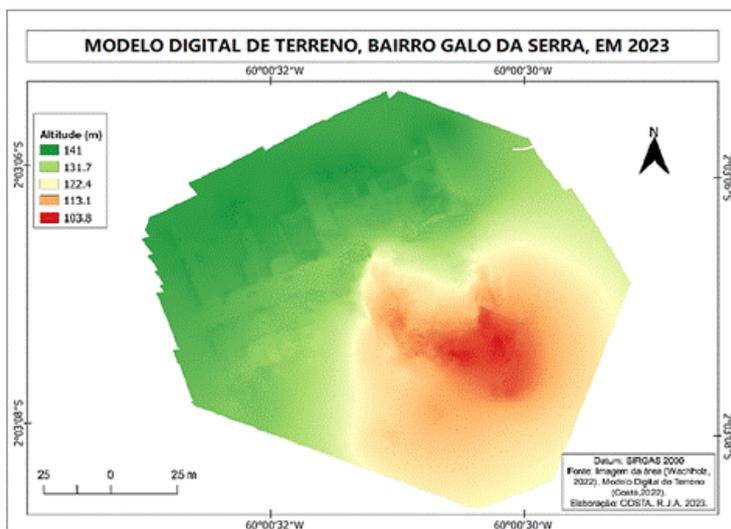
FIGURA 9
Mapa do Modelo Digital de Terreno
Org.: Os autores (2023)

O Modelo Digital de Terreno (MDT) da figura 9, apresentando as cotas do terreno, do solo, sem considerar as construções, árvores e demais objetos acima do nível do terreno. Aplicam-se para a realização de estudos que sejam necessárias as informações do terreno.

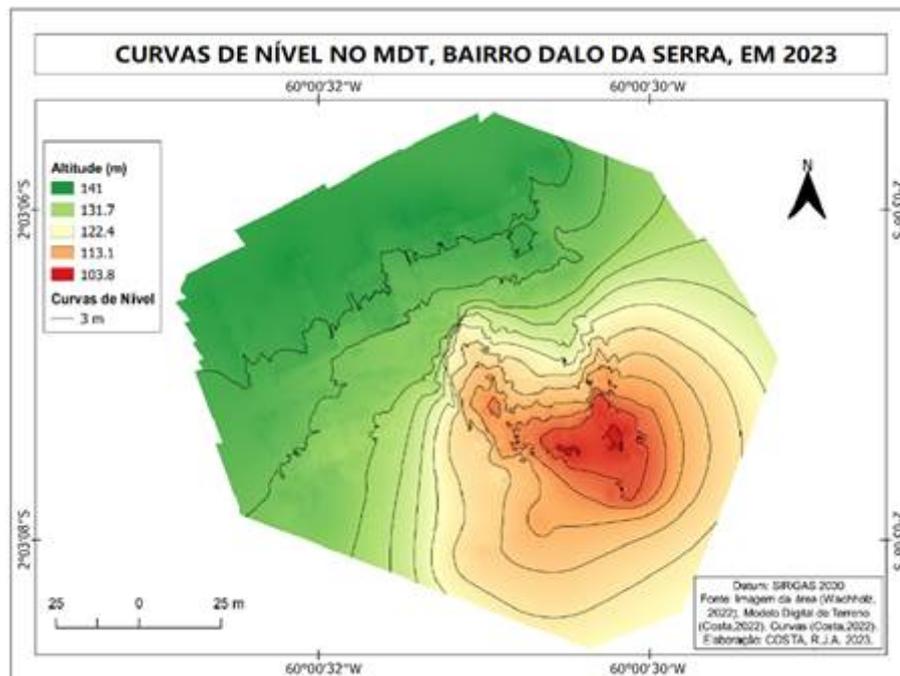
FIGURA 10
Mapa do Modelo Digital de Terreno
Org.: Os autores (2023)

Buscando analisar a declividade do terreno elaborou-se o mapa das curvas de nível no MDT. Foi possível notar a terraplanagem na área de ocupação (Figura 10).

Através da observação do mapa das curvas de nível, é possível notar uma distância horizontal pequena, indicando uma declividade constante ao longo de grande parte da área de estudo, com exceção da região central que apresenta uma declividade acentuada. Na região central da voçoroca observa-se área sem vegetação, árvores caídas e formação de paredes íngremes ao seu redor, sendo este um dos principais fatores que caracteriza esta erosão como uma voçoroca ativa.

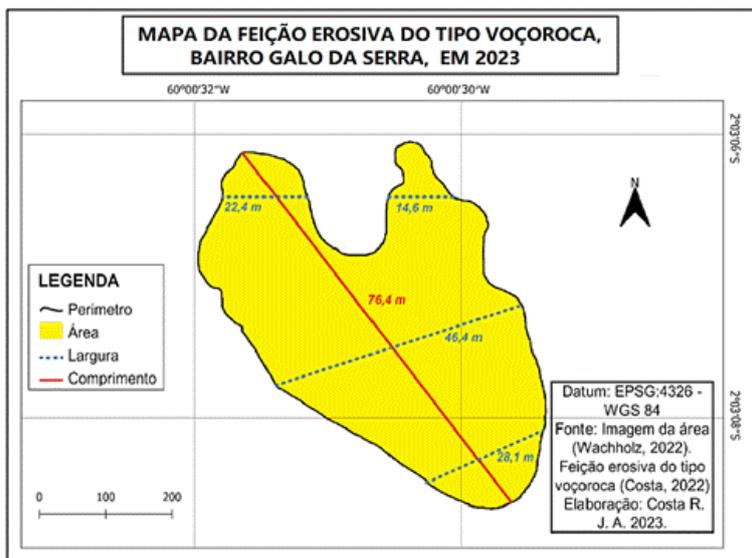
FIGURA 11
Morfometria da voçoroca
Org.: Os autores (2023)

Os dados levantados em campo, posteriormente modelados pelo software em laboratório, apontaram que a voçoroca possui 76,4 metros de comprimento, largura média de 27,8 metros, equivalentes a 2.123,9 m² de área. A profundidade média da voçoroca é de 23 metros, e volume de 48.849,7 m³. Segundo Vieira e Albuquerque (2004), com essas medidas a feição é classificada como muito grande (Figura 11).

Pelo critério de tamanho adotado neste trabalho, a voçoroca foi classificada como muito grande, seu volume erodido chega a 48.849,7 m³, e sua extensão em 2.123,9 m² de área. A voçoroca é do tipo desconectada e apresenta movimento de massa recorrentes.

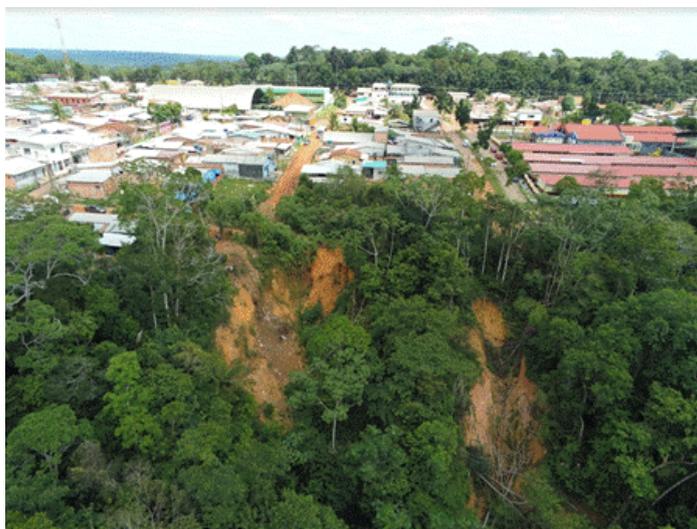
FIGURA 12
Foto aérea oblíqua da voçoroca
Org.: Os autores (2023)

A pesquisa classificou a voçoroca como de forma bifurcada, encontrando-se na parte superior da encosta, com fluxo de escoamento superficial com duas zonas de contribuição (Figura 12).

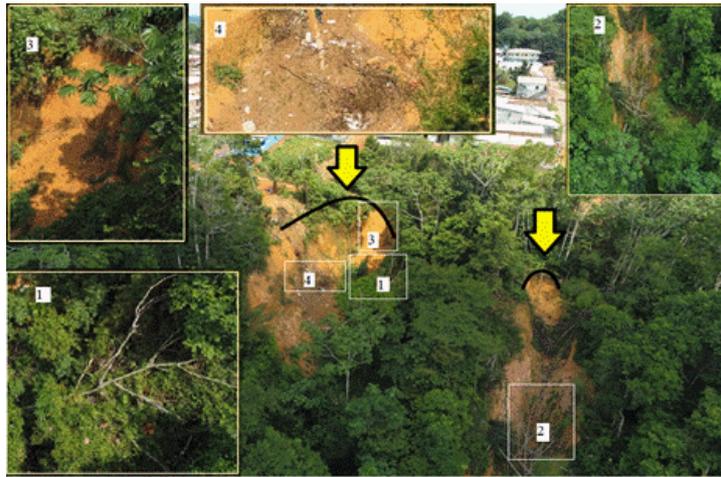
FIGURA 13
 Compilado de fotos aéreas da voçoroca no bairro Galo da Serra.
 Org.: Os autores (2023)

Nas imagens de detalhe da figura 13, é possível observar que ocorre o deslocamento de massa pela ação da gravidade, característica principal da feição. Nas imagens 1 e 2 tem-se a queda da vegetação devido a movimento de massa; em 3 tem-se o desmoronamento das paredes expostas à incisão; e em 4 o uso da incisão como depósito de lixo.

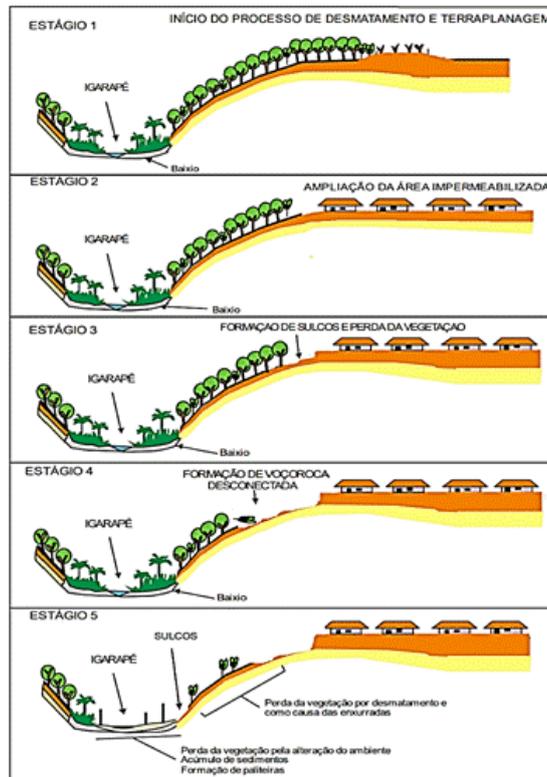
FIGURA 14
 Fonte: Adaptado de Vieira (2008)
 Fonte: Adaptado de Vieira (2008)

No que tange aos aspectos urbanos, a área montante da voçoroca, apresenta um sistema de drenagem deficiente, além de moradias e áreas terraplanadas, fatores que contribuem para a intensificação e expansão do processo erosivo da voçoroca. Como pode ser visto no modelo esquemático, o surgimento da voçoroca no bairro Galo da Serra se deu com o desmatamento, terraplanagem e posterior ocupação da área (Figura 14).

De acordo com modelos esquemáticos, que sintetizam como essas incisões surgiram e evoluíram dentro do espaço urbano (VIEIRA, 2008). A voçoroca alvo deste estudo encontra-se no Estágio 4, como a ampliação da

ocupação e aumento da área impermeabilizada pela presença das moradias. Fluxos superficiais já começam a arrastar, de modo mais eficaz, as partículas soltas da superfície do terreno em direção ao canal na parte jusante da encosta, evoluindo a feição para o tipo voçoroca desconectada.
