## ANÁLISE DOS PROCESSOS EROSIVOS DO RIO MADEIRA A JUSANTE DA UHE SANTO ANTÔNIO EM PORTO VELHO

*Analysis of the Erosive Processes of the Madeira River Downstream of the  
Santo Antônio HPP in Porto Velho*

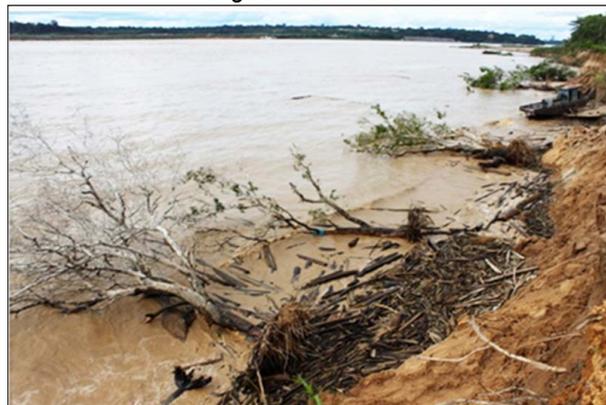
Figura 1. Barrancos da margem do bairro Triângulo desmoronando

Desde o dia 02 de janeiro de 2012, com a abertura das comportas da Usina Hidrelétrica (UHE) Santo Antônio, após o enchimento de seu reservatório, os jornais de Porto Velho trouxeram à tona várias reportagens sobre desbarrancamentos ao longo do bairro triângulo, margem direita do Rio Madeira. O jornal eletrônico Rondonia Ao Vivo, no dia 03/01/2012, trouxe a seguinte manchete: "BANZEIRO – Usina abre comportas e força das águas do Rio Madeira derruba barrancos e pode arrastar residências" (Figuras 1 e 2).

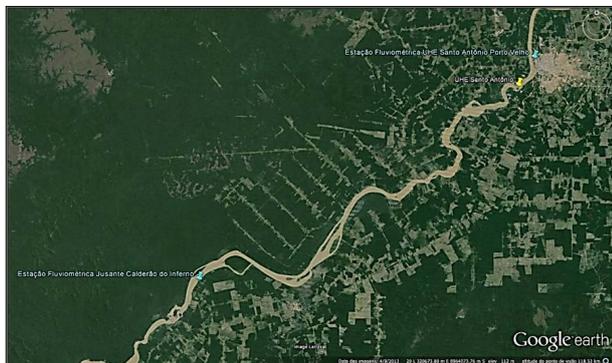
Figura 3. Estações Fluviométrica Jusante Caldeirão do Inferno e UHE Santo Antônio Porto Velho

A Figura 3 apresenta a localização das duas estações fluviométricas citadas acima. A imagem foi retirada do software Google Earth.

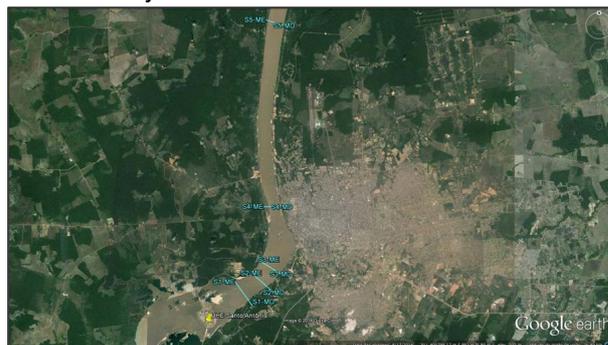
Figura 4. Localização das seções topobatimétricas a jusante da UHE Santo Antônio

A Figura 4 apresenta a localização das seções topobatimétricas citadas acima. A imagem foi retirada do software Google Earth.

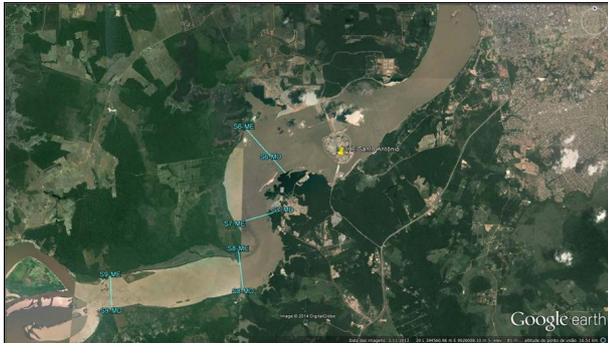
Figura 5. Localização das seções topobatimétricas 6, 7, 8 e 9 a montante da UHE Santo Antônio

As Figuras 5 e 6 apresentam a localização das seções topobatimétricas citadas acima. As imagens foram retiradas do software Google Earth.

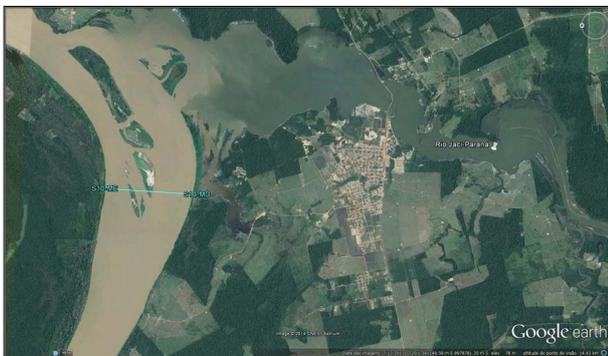
Figura 6. Localização da seção topobatimétricas 10 a montante da UHE Santo Antônio

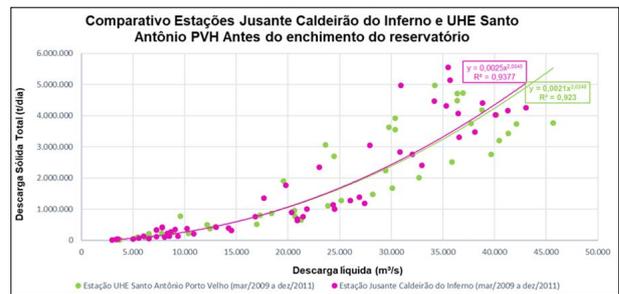
Figura 7. Gráfico comparativo das curvas de descarga sólida total das Estações Jusante Caldeirão do Inferno e Santo Antônio Porto Velho antes do enchimento do reservatório

A Figura 7 apresenta a curva-chave de cada estação fluviométricas Jusante Caldeirão do Inferno e UHE Santo Antônio Porto Velho, no período que antecedeu o enchimento do reservatório, até dezembro de 2011.

Observou-se que para as duas estações fluviométricas, as curvas-chave obtidas apresentaram tendências muito semelhantes. Desta forma, é possível admitir que antes do enchimento do reservatório, as estações Jusante Caldeirão do Inferno e UHE Santo Antônio Porto Velho apresentavam valores de transporte de descarga sólida total próximos para as mesmas vazões analisadas.

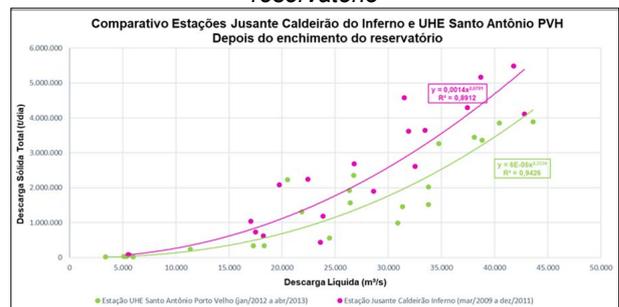
Figura 8 – Gráfico comparativo das curvas de descarga sólida total das Estações Jusante Caldeirão do Inferno e Santo Antônio Porto Velho depois do enchimento do reservatório

A Figura 8 mostra a curva-chave traçada para as mesmas estações fluviométricas citadas anteriormente no período posterior ao enchimento do reservatório.

Diferente da Figura 7, a curva-chave dos dados após o enchimento do reservatório foram distintos entre as duas estações. A estação UHE Santo Antônio Porto Velho apresentou uma curva-chave inferior ao que foi traçado na Figura 7 referente a mesma estação. A diferença entre as curvas-chave da Estação UHE Santo Antônio Porto Velho pode ser vista na Figura 9.

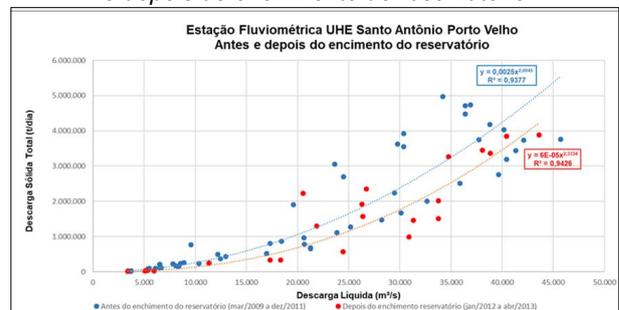
Figura 9 – Gráfico comparativo das curvas de descarga sólida total da Estação Santo Antônio Porto Velho antes e depois do enchimento do reservatório

Uma possível explicação para estas alterações, seria a provável retenção de sedimentos no reservatório da UHE Santo Antônio, provocando a diminuição da descarga sólida total do curso d'água a jusante do reservatório.
