Edição Especial:

Anais do I Simpósio Interdisciplinar das Engenharias de Rondônia

APRESENTAÇÃO

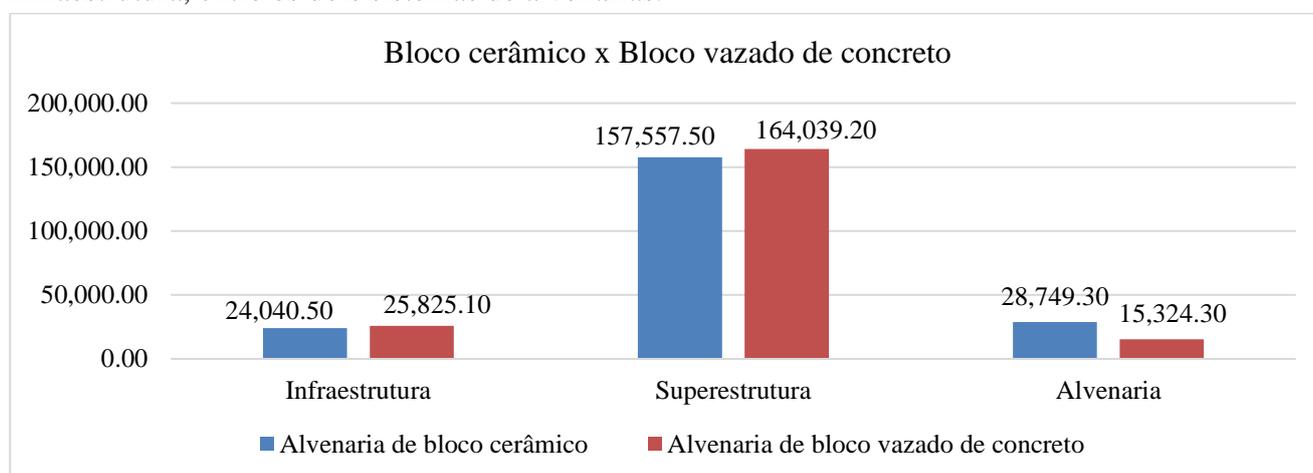
FIGURA 1 Comparação entre os valores dos custos entre blocos cerâmicos e blocos vazados de concreto.

Com o dimensionamento das estruturas pelo software CAD/TQS e através das planilhas orçamentárias foi possível obter os resultados referente a análise individual de cada serviço. Na Figura 1 pode ser visualizado o gráfico comparando os valores do custo de alvenaria, superestrutura e infraestrutura, entre os dois sistemas de alvenarias.

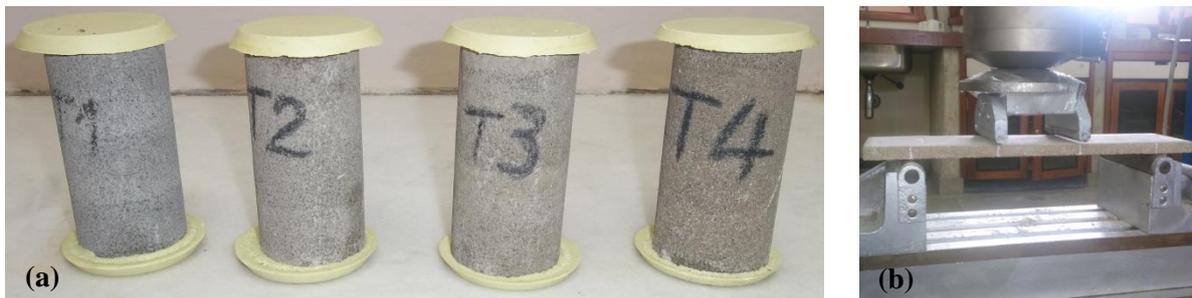
FIGURA 1 Corpos de prova preparados para ensaio de resistência à compressão (a) e preparação do corpo de prova para ensaios de tração por flexão a 4 pontos.

Para cada traço da Tabela 1 foram moldados 10 corpos de prova cilíndricos 50x100mm (Figura 1-a) e 10 chapas prismáticas com 400x100x15mm para a tração por flexão a 4 pontos, para o compósito T2 (Figura 1-b).

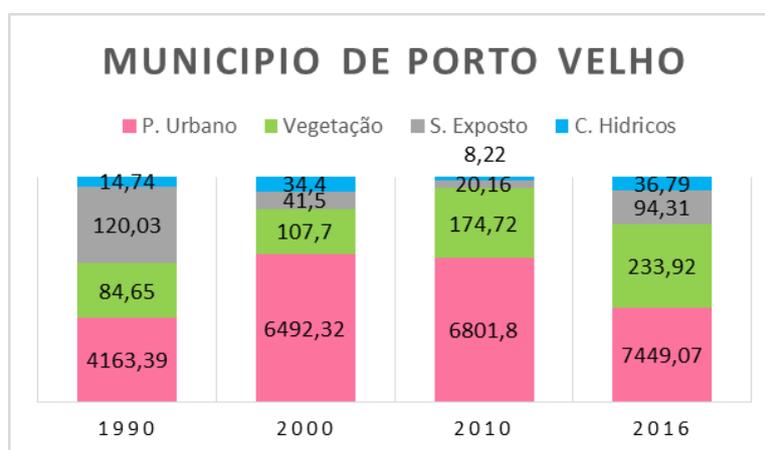
FIGURA 1 Uso e Ocupação do Solo no Município de Porto Velho.

Observa-se que a extensão do perímetro urbano apresentou maior significância entre os parâmetros utilizados, porém os que mais chamou a atenção foi entre os anos de 1990 e 2016, a qual apresentou uma diferença de 3285,68 ha no Perímetro Urbano, a qual pode ter ocorrido devido a chegada de imigrantes no período de construção das usinas hidrelétricas de Santo Antônio e Jirau, construídas entre os anos de 2008 a 2016. Quanto aos demais parâmetros, ainda se observou que houve um grande aumento da vegetação e diminuição de solo exposto, os quais são visíveis dentro do perímetro urbano. Em relação aos cursos hídricos, é difícil saber o que causa as suas alterações, visto que com a expansão urbana os mesmos podem ser suprimidos em forma de galeria e tubulações, ficando assim pouco visíveis. Todos os dados citados acima podem ser observados no gráfico 1.

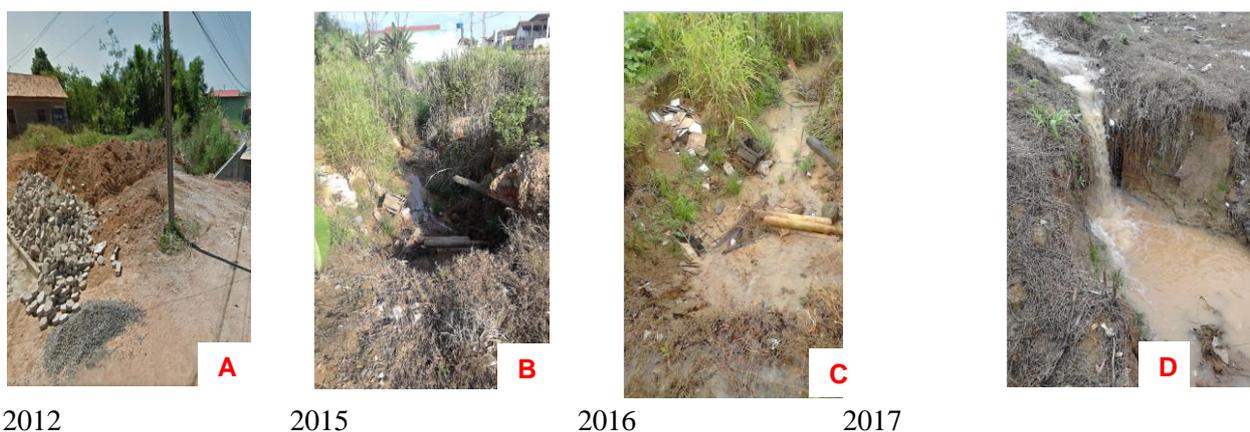
FIGURA 1 Área de estudo, nos anos de 2012 a 2017.

De acordo com análise de imagens essas alterações ocorridas pelo os escoamentos do solo dentro do córrego estão relacionadas à falta de atenção e recurso do município em implantar bueiros e obter mais informações sobre relevo da área antes de construir volta desse. Existe a prática da pecuária e agricultura por moradores de baixas rendas, inconscientes da poluição água, qual usa na pecuária e irrigação de hortaliças (figura 1).

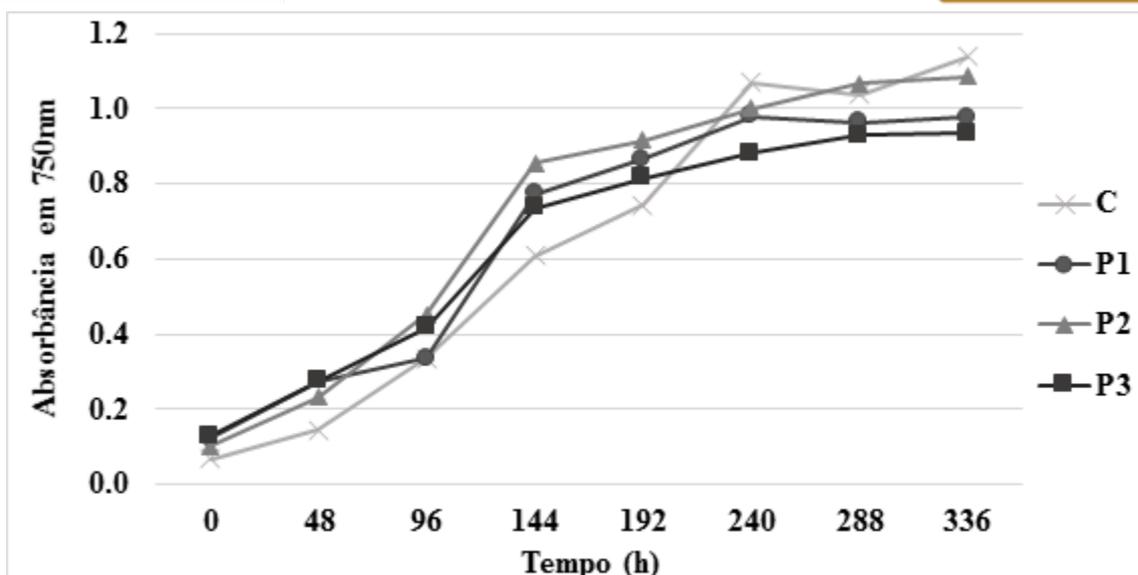
FIGURA 1 Crescimento da biomassa microalgal submetidas a diferentes condições nutricionais por 14 dias.

No controle, o aumento de biomassa ao final do experimento foi 16,4 vezes maior em relação ao início. No tratamento com a água do Igarapé Dois de Abril o acréscimo foi de 8 vezes, no Igarapé Riachuelo foi de 10,6 vezes e Igarapé Pintado foi de 7,3 vezes. Em relação ao crescimento de biomassa, foi considerado maior durante as primeiras 144 h. Após isto foi observado um decréscimo no crescimento, possivelmente ocasionada pela diminuição de nutrientes. Este intervalo pode ser caracterizado como a fase exponencial de crescimento da *Chlorella vulgaris*, e indica o período mais apropriado para o tratamento do efluente em sistema fechado.

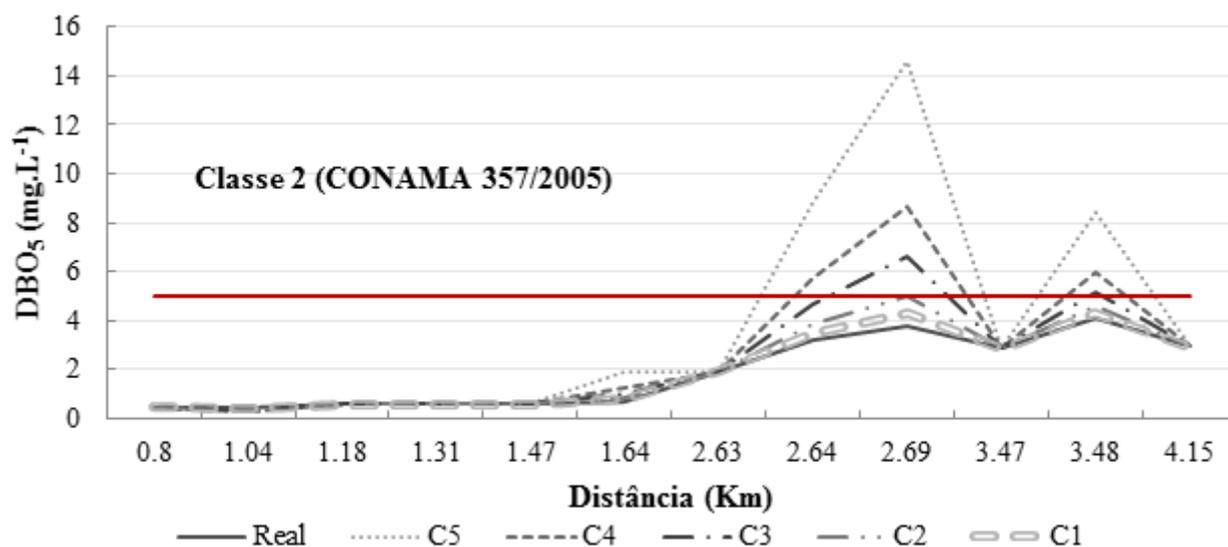
FIGURA 1 Simulação de diferentes cenários no trecho modelado.

A Figura 1 apresenta os resultados da modelagem de cada cenário relacionados à DBO₅. No cenário real (estação chuvosa), os valores de DBO₅ ao longo do curso d'água estiveram todos em acordo com a resolução CONAMA 357/05, indicando que no período de cheia, o igarapé Dois de Abril, apesar dos lançamentos de efluentes não serem tratados, possui a capacidade de autodepurar a matéria orgânica. O maior valor encontrado foi 4,08 mg.L⁻¹ à 3,48 km. Em relação aos cenários simulados, apenas o C1, apresentou em todo o curso modelado, valores inferiores à Resolução. No C2, a 2,63km, houve um aumento da DBO₅ para 5,04 mg.L⁻¹, sendo esse o volume máximo (50% do volume real) capaz de autodepurar a M.O de entrada no referido modelo. Os cenários 3, 4 e 5 aumentaram progressivamente seus valores de DBO₅ na região canalizada (1,64 km a 4,15 km), contudo, o mesmo chega até a foz com uma DBO₅ atendendo ao limite permitido pela resolução CONAMA 357/05.
